RELATÓRIO FOTOGRÁFICO – 4ª MEDIÇÃO

OBRA: FINALIZAÇÃO DO FÓRUM TRABALHISTA DE APUCARANA
CONTRATADA: CONSTRUTORA DOTTO LTDA

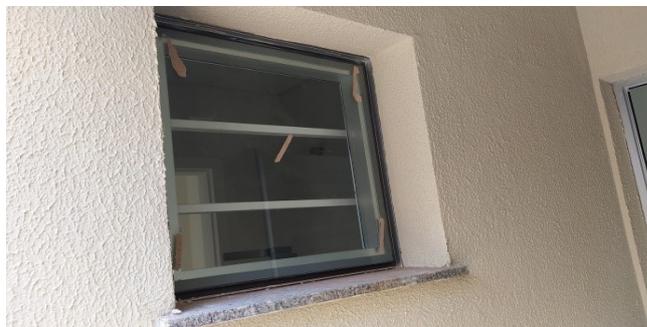
Figura 4.5

Janela 60x60cm com perfil structural glazing e vidro duplo, instalada no sanitário do juiz 2 do bloco esquerdo

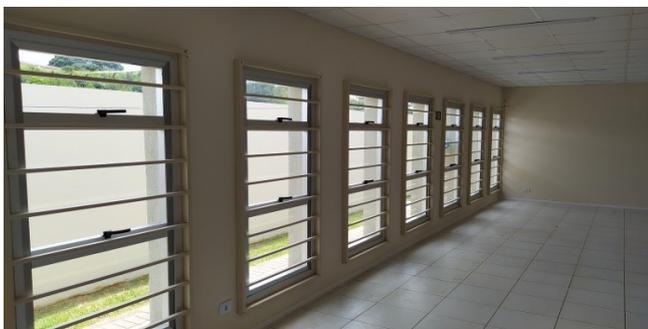
Figura 4.6

Janelas 90x180cm em perfil structural glazing, com vidros duplos, instaladas no espaço do arquivo

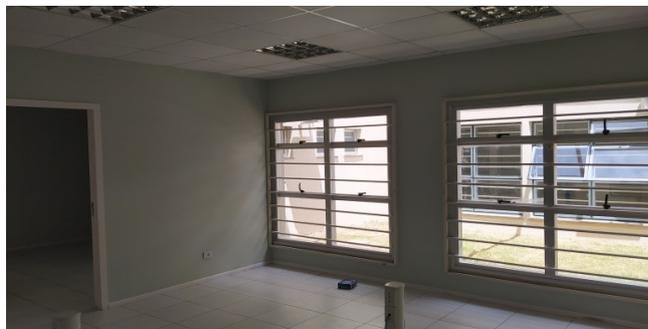
Figura 4.7

Janelas 180x180cm em perfil structural glazing, com vidros duplos, instaladas na sala de audiência 2, no bloco localizado na esquerda

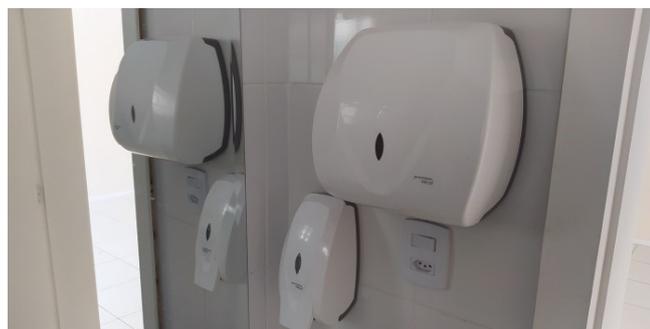
Figura 8.1

Toalheiro de papel toalha e dispenser de sabonete líquido, instalados no BWC do juiz 2, no bloco direito

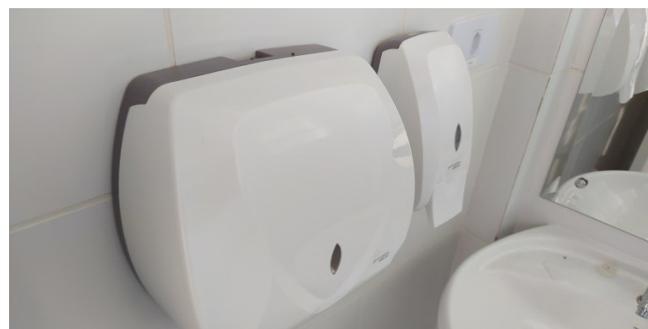
Figura 8.2

Toalheiro de papel toalha e dispenser de sabonete líquido, instalados no BWC do juiz 1, no bloco direito

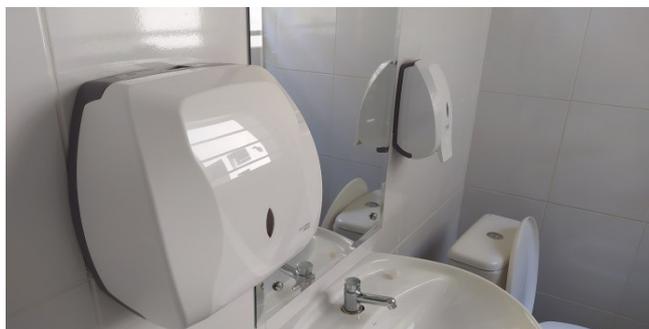
Figura 8.3

Toalheiro de papel toalha e dispenser de sabonete líquido, instalados no BWC masculino da sala múltiplo uso menor

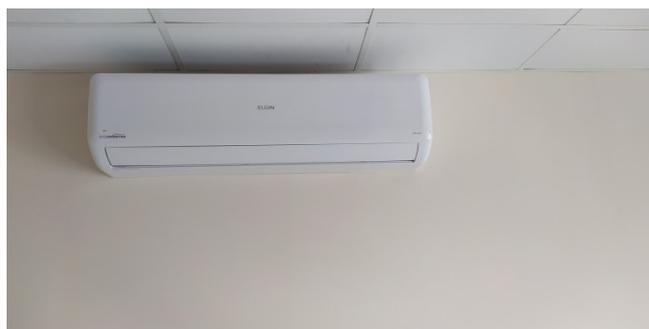
Figura 9.1

Aparelho condicionador de ar 30.000 BTU/h, instalado no hall público do bloco direito e testado

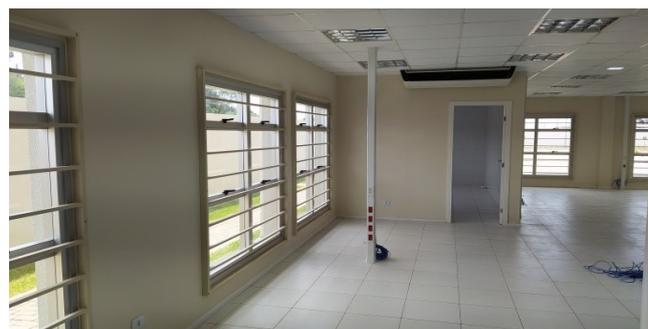
Figura 9.2

Unidade evaporador com capacidade de 42.000 BTUs, com teste do sistema e reequilíbrio de gás realizado, na secretaria do bloco direito

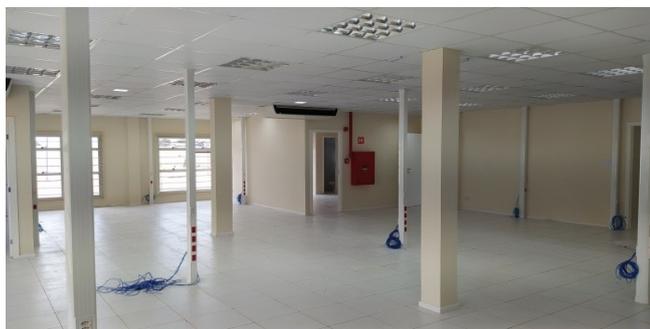
Figura 9.3

Segunda unidade evaporador com capacidade de 42.000 BTUs, com teste do sistema e reequilíbrio de gás realizado, na secretaria do bloco direito

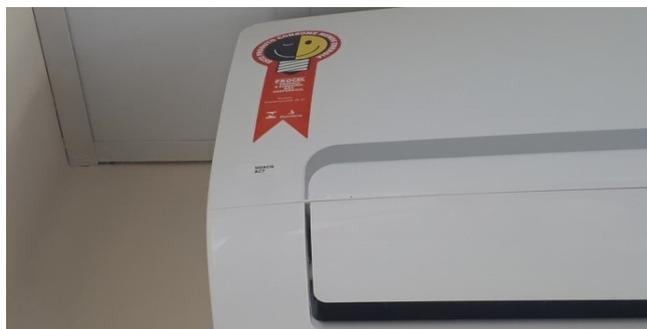
Figura 9.4

Aparelho condicionador de ar 12.000 BTUs com teste do sistema e reequilíbrio de gás realizado, na sala de pré-acordo 2, no bloco esquerdo

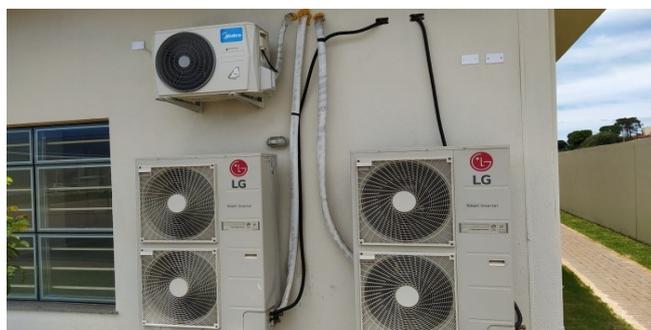
Figura 9.5

Unidades condensadoras de 42.000 BTUs e 12.000 BTUs, com reequilíbrio de gás e teste do sistema realizado - bloco direito

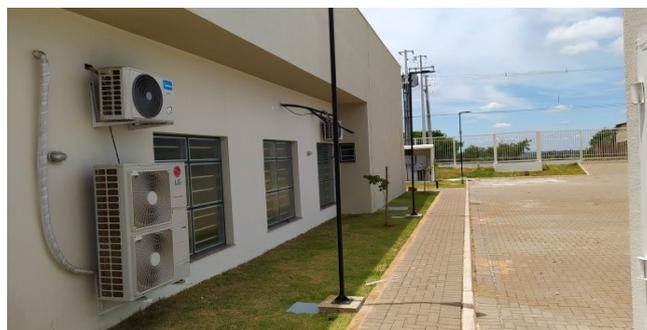
Figura 9.6

Unidades condensadoras de 42.000 BTUs e 12.000 BTUs, com reequilíbrio de gás e teste do sistema realizado - bloco esquerdo

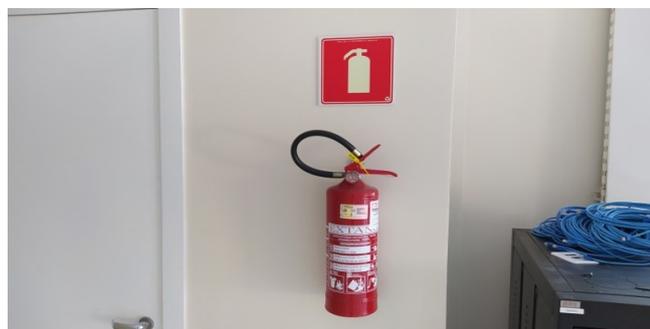
Figura 10.1

Extintor de incêndio de Pó químico ABC, instalado na secretaria do bloco direito

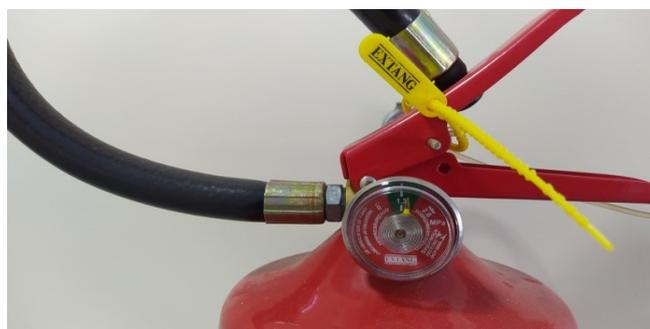
Figura 10.2

Indicativo de carga completa e lacre

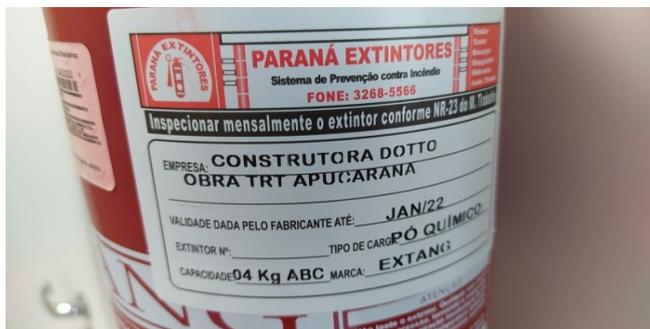
Figura 10.3

Selo indicador da capacidade (4kg) e da característica do agente extintor (Pó químico ABC)

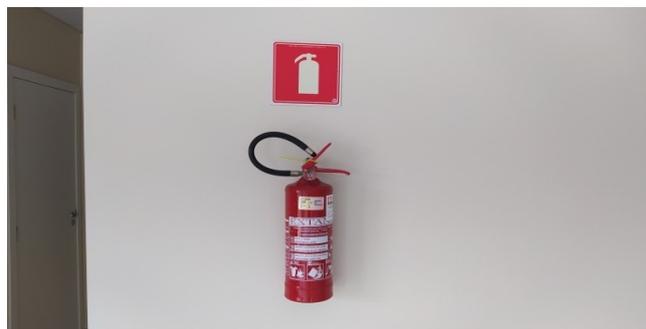
Figura 10.4

Extintor de incêndio de Pó químico ABC, instalado na secretaria do bloco esquerdo

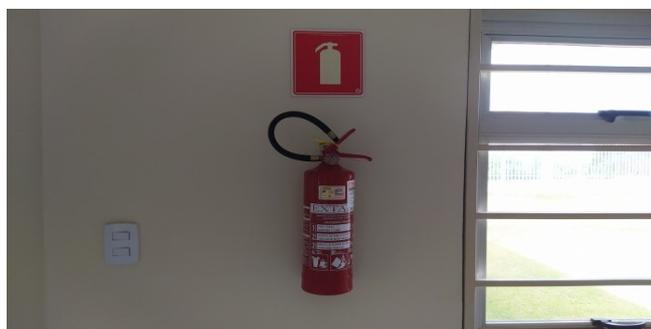
Figura 10.5

Extintor de incêndio de Pó químico ABC, instalado no arquivo

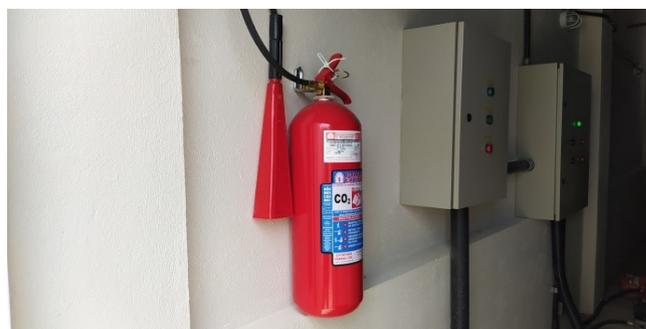
Figura 10.6

Extintor de incêndio de Gás Carbônico (CO₂), instalado no reservatório de incêndio

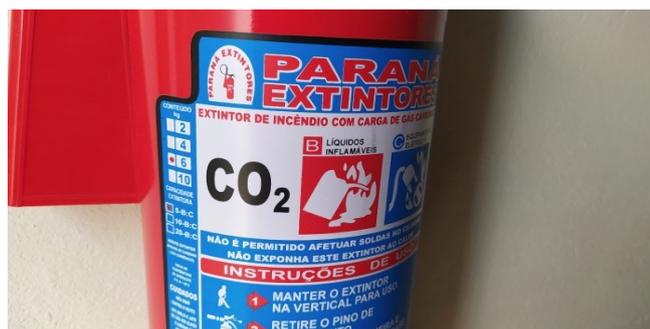
Figura 10.7

Detalhe do agente extintor (CO₂ - 5BC) e capacidade (6Kg)

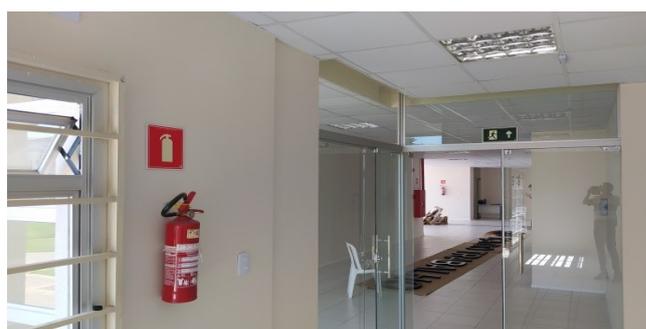
Figura 10.8

Extintor de incêndio de Pó químico ABC, instalado no hall de espera do bloco direito

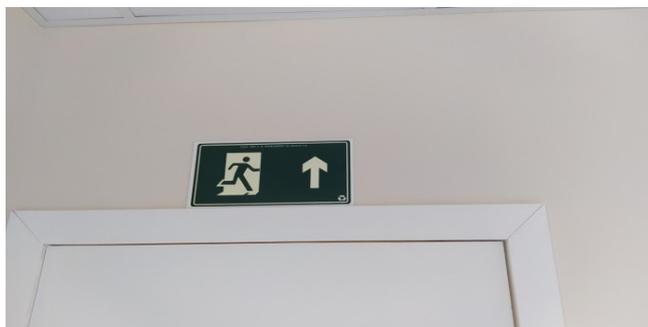
Figura 10.9

Placa de sinalização de segurança do tipo S3, instalada na porta entre o gabinete do juiz 1 e a sala de audiência 1, no bloco direito

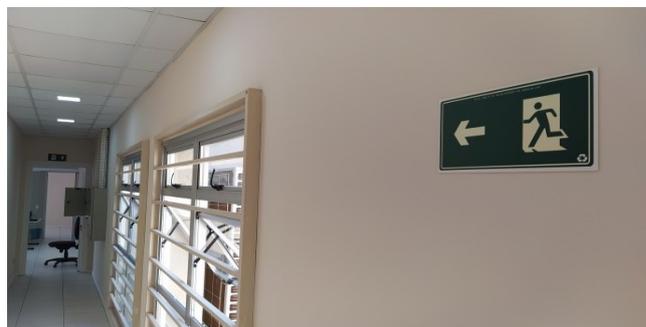
Figura 10.10

Em primeiro plano, placa de sinalização de segurança do tipo S2, instalada no corredor do arquivo e, ao fundo, placa de sinalização tipo S3, sobre a porta corta-fogo

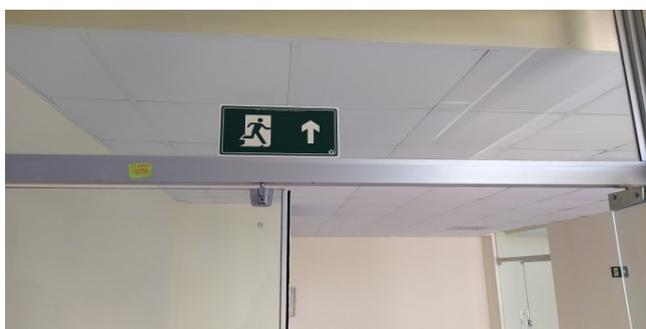
Figura 10.12

Placa de sinalização de segurança do tipo S3, instalada na porta do hall de espera do bloco esquerdo

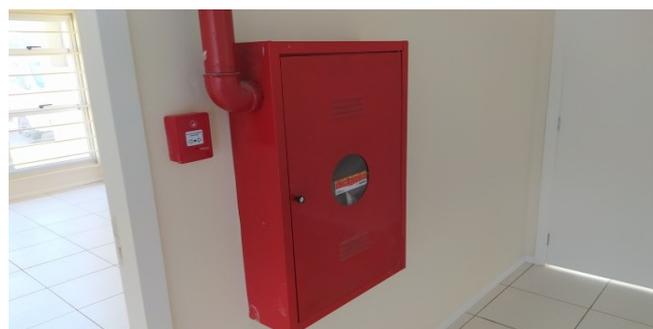
Figura 10.13

A fiscalização também verificou a adequação dos hidrantes e mangueiras de incêndio

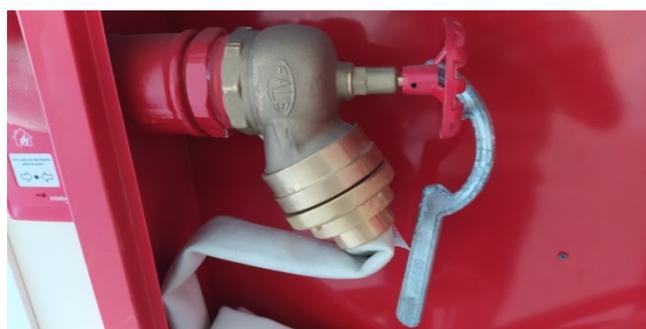
Figura 10.14

Conjunto de registro, chave Storz, mangueira e engates, em um hidrante de incêndio

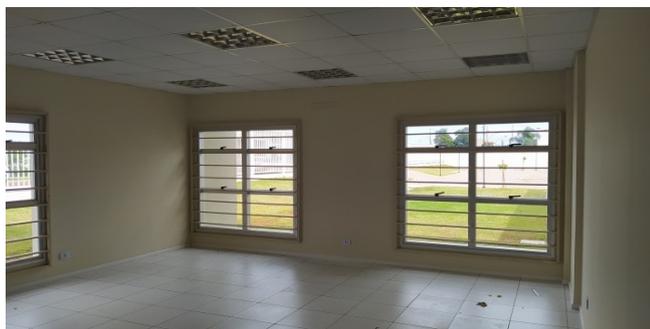
Figura 12.1

Pintura das paredes da sala dos oficiais de justiça

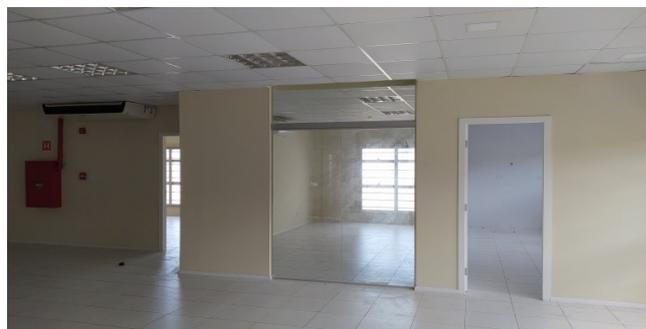
Figura 12.2

Pintura das paredes da secretaria, no bloco esquerdo

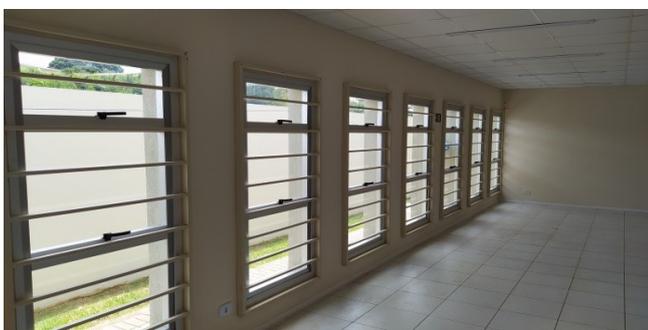
Figura 12.3

Pintura das paredes do arquivo

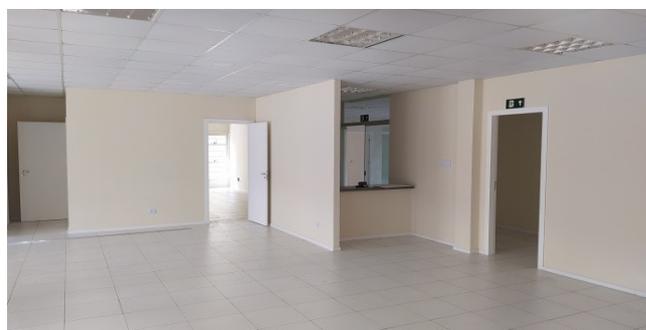
Figura 12.4

Pintura das paredes da secretaria e balcão de atendimento, além da segunda demão nas portas de madeira, bloco esquerdo

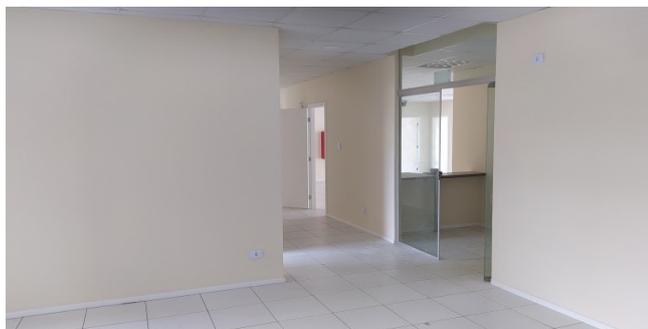
Figura 12.5

Pintura de paredes do hall de espera, no bloco esquerdo

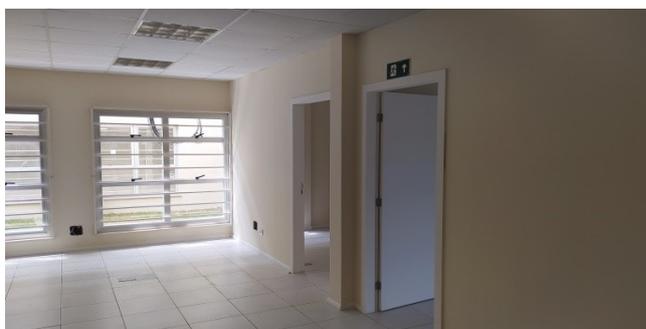
Figura 12.6

Pintura da sala de audiência 2 e segunda demão de pintura em suas portas de madeira, no bloco esquerdo

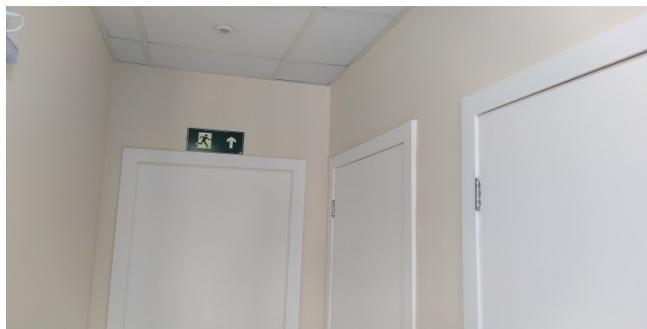
Figura 12.8

Portas de madeira com segunda demão de pintura aplicada nesta etapa - corredor dos fundos da secretaria (bloco direito)

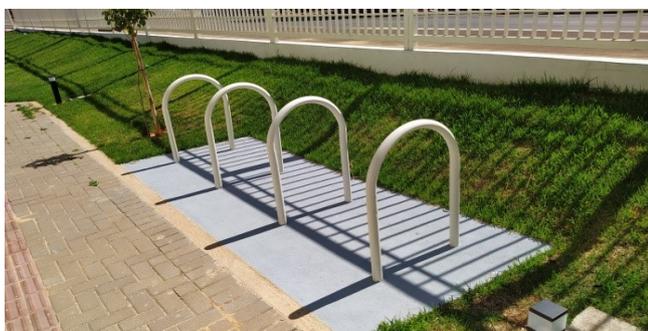
Figura 12.9

Pintura do paraciclo, na parte frontal do imóvel

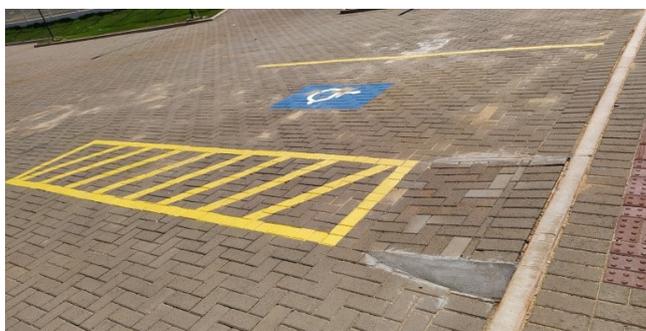
Figura 12.10

Demarcação da vaga PNE e pintura das faixas

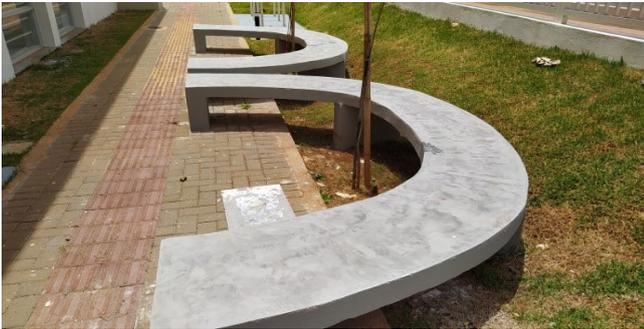
Figura 13.1

Bancos em concreto já com superfície corrigida e pintada - localizados na região frontal do bloco central

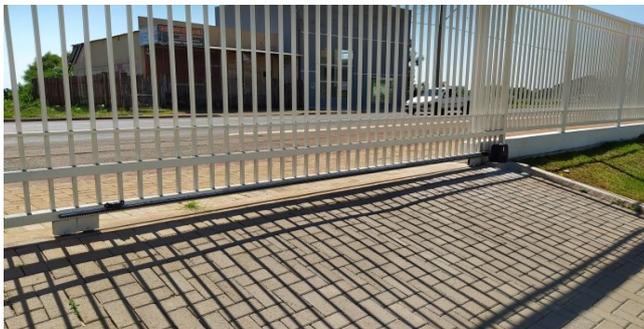
Figura 13.3

Kit de automatização do portão de acesso de veículos do bloco esquerdo, instalado nesta etapa

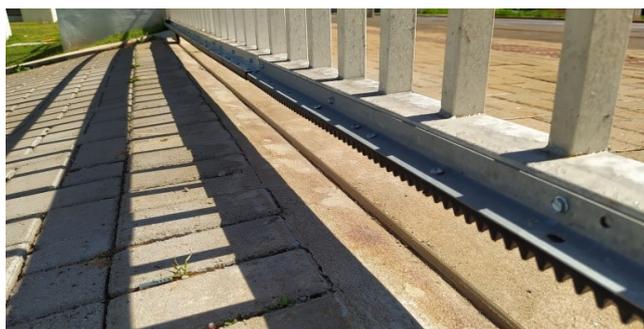
Figura 13.5

Detalhe da cremalheira, instalada no portão de acesso de veículos, no estacionamento esquerdo

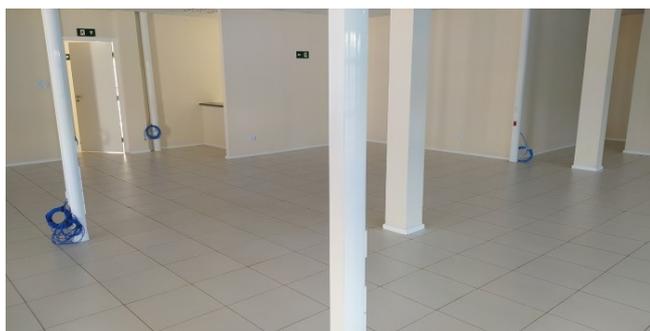
Figura 14.1

Limpeza interna da obra - Secretaria do bloco direito

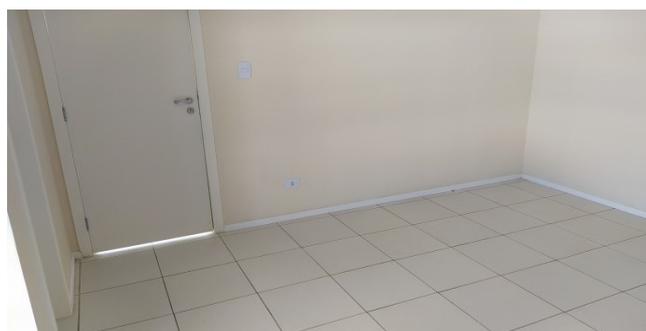
Figura 14.2

Limpeza interna da obra - Gabinete do juiz 1, no bloco direito

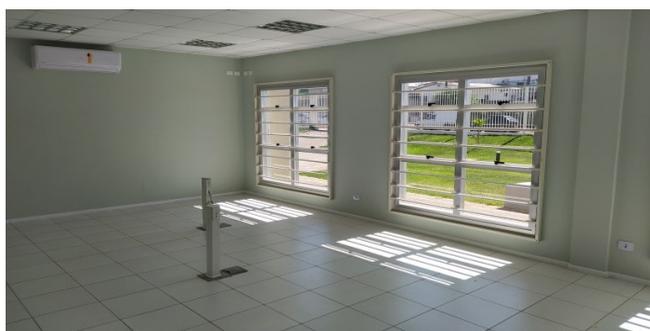
Figura 14.3

Limpeza interna da obra - Sala de audiência 1, no bloco direito

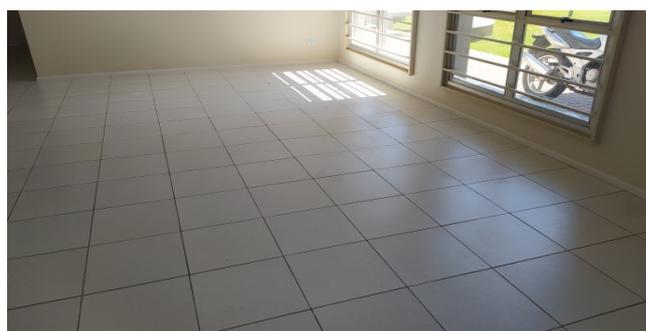
Figura 14.4

Limpeza interna da obra - Hall de espera, no bloco direito

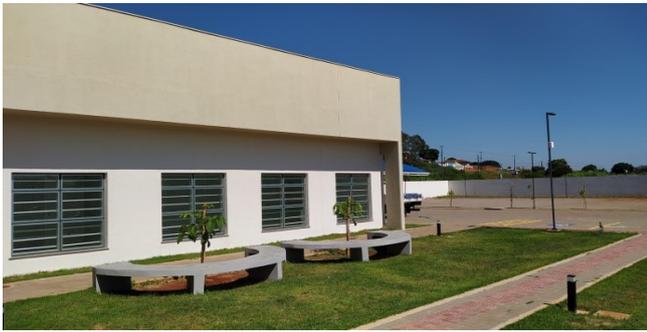
Figura 14.5

Limpeza externa da obra - calçadas e gramado frontais ao bloco direito

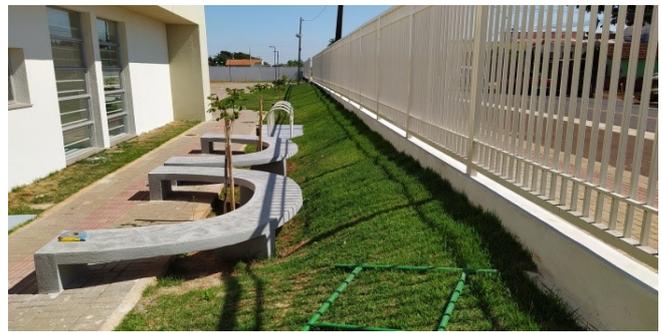
Figura 14.6

Limpeza externa da obra - calçadas e gramado frontais ao bloco central

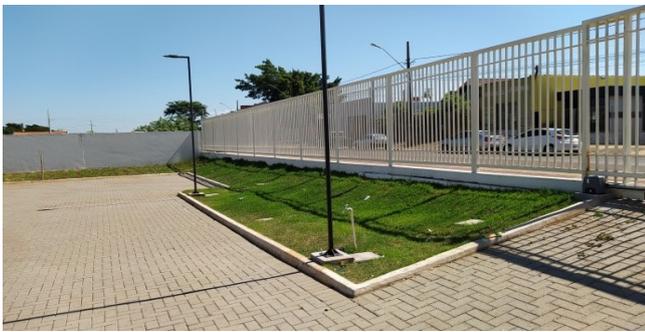
Figura 14.7

Limpeza externa da obra - Gramado e estacionamento direito

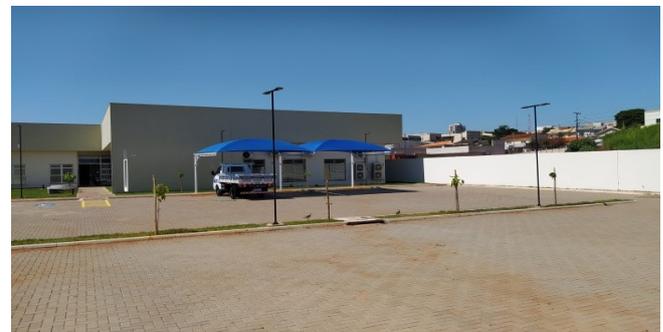
Figura 14.8

Limpeza externa da obra - Estacionamento direito

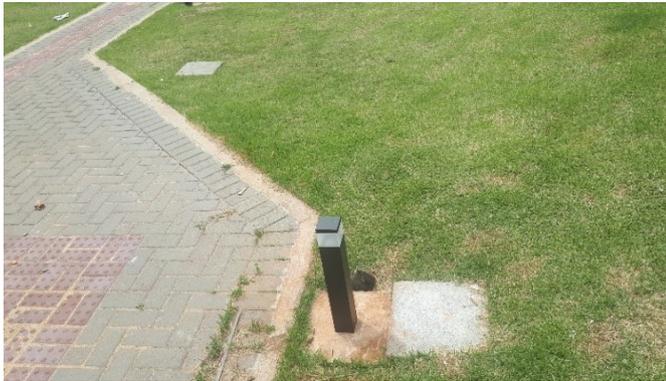
Figura 15.3

tampas das caixas de passagem 30x30 de infraestrutura externa

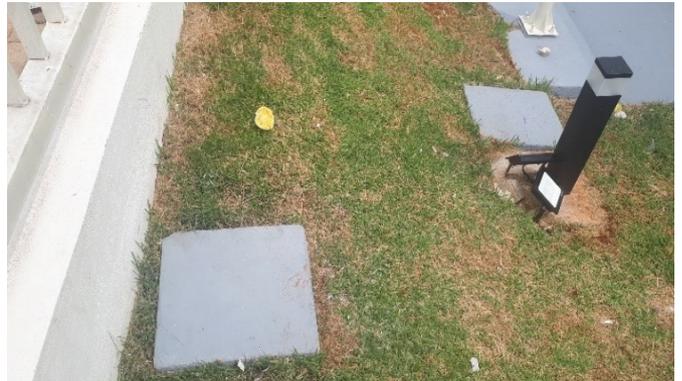
Figura 15.4

tampas das caixas de passagem 30x30 de infraestrutura externa

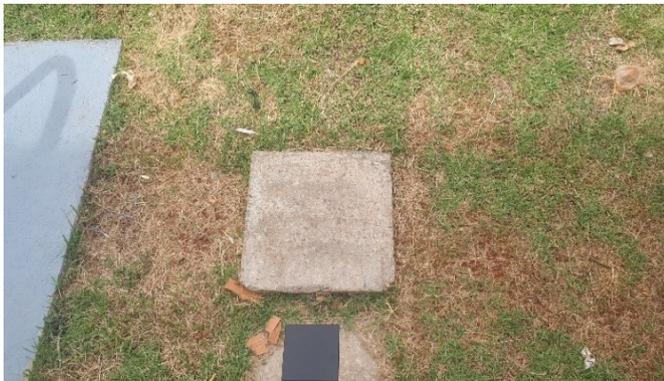
Figura 15.5

tampas das caixas de passagem 30x30 de infraestrutura externa

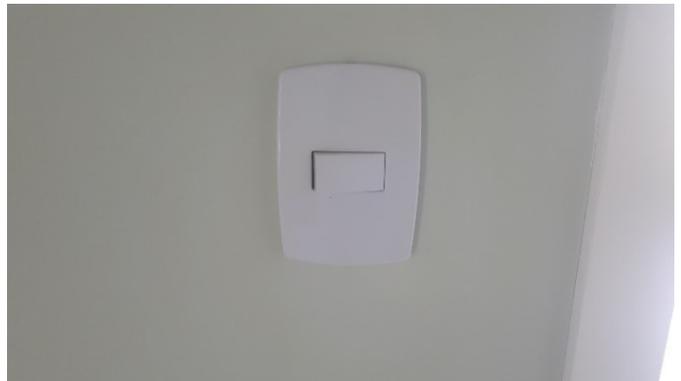
Figura 15.6

interruptores e tomadas elétricas

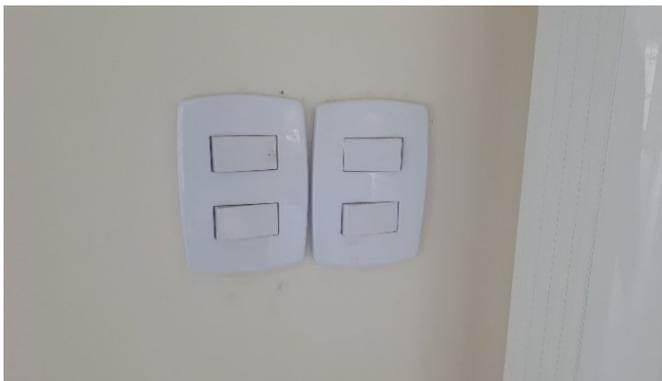
Figura 15.7

interruptores e tomadas elétricas

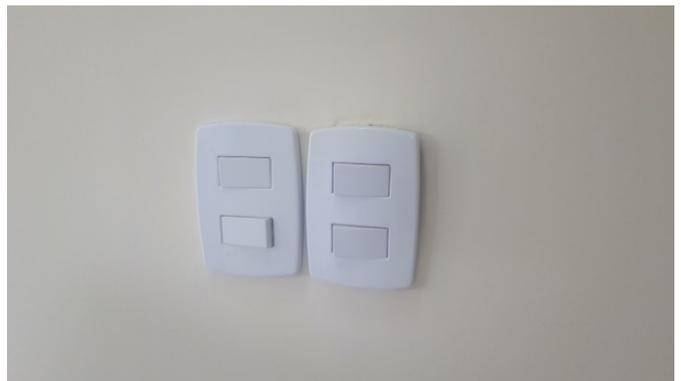
Figura 15.8

interruptores e tomadas elétricas

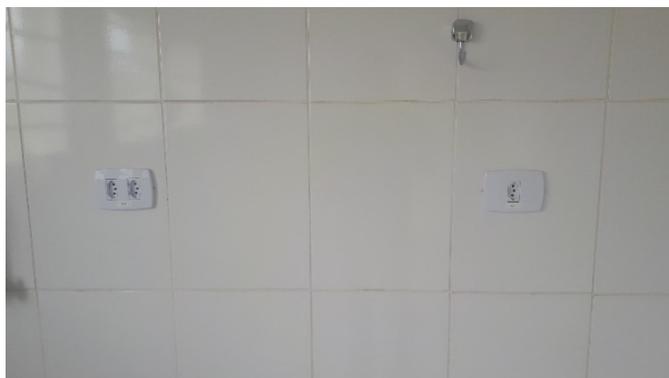
Figura 15.9

interruptores e tomadas elétricas

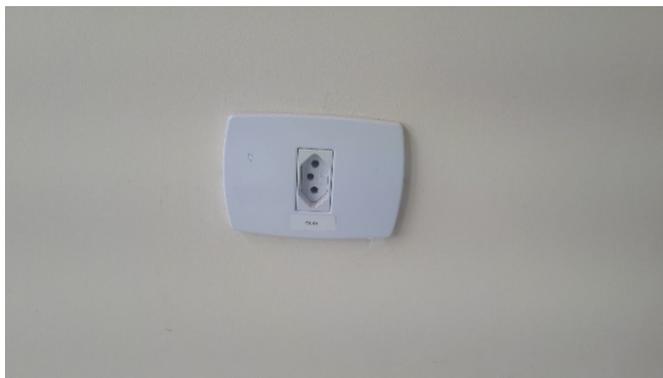
Figura 15.10

interruptores e tomadas elétricas

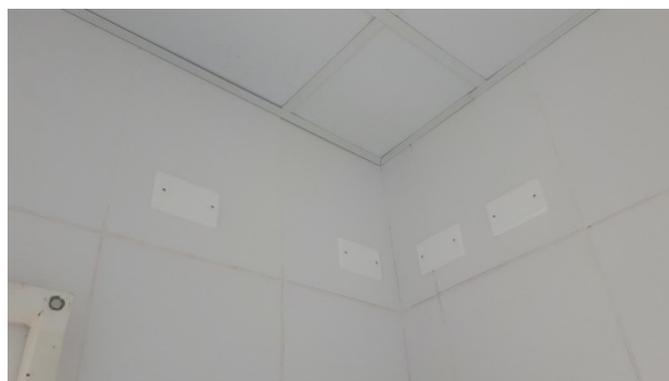
Figura 15.11

tampas cegas para caixas de passagem 2x4, pontos de CFTV e de alarme

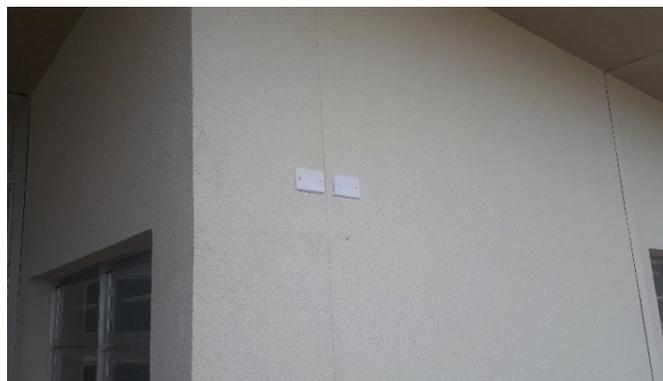
Figura 15.12

tampas cegas para caixas de passagem 2x4, pontos de CFTV e de alarme

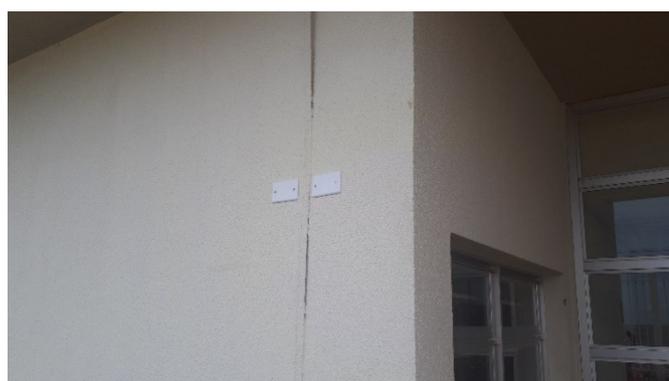
Figura 15.13

tampas cegas para caixas de passagem 2x4, pontos de CFTV e de alarme

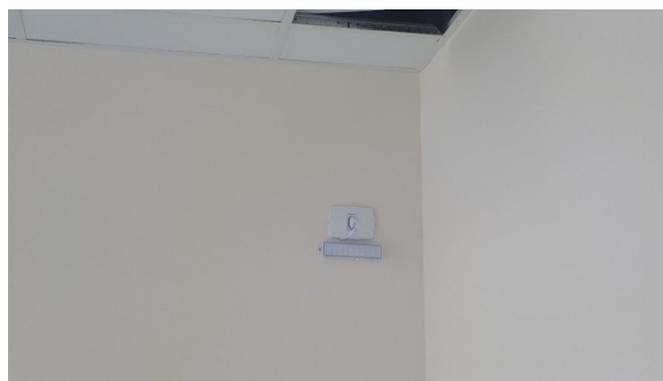
Figura 15.14

blocos autônomos de emergência

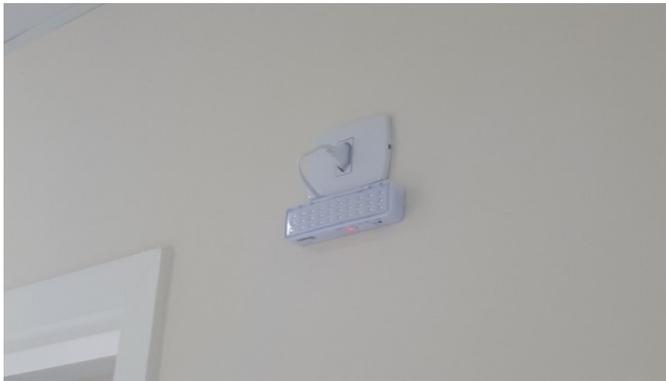
Figura 15.15

blocos autônomos de emergência

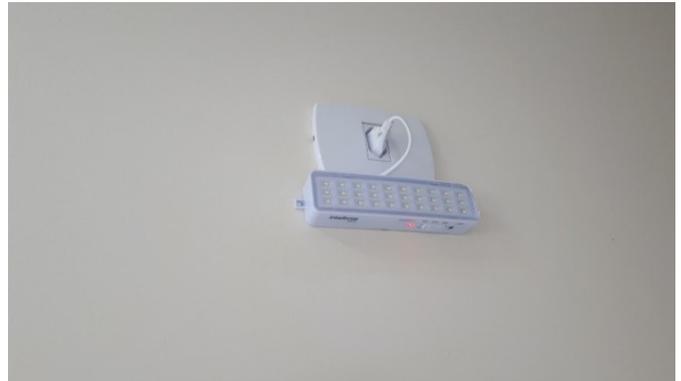
Figura 15.16

blocos autônomos de emergência

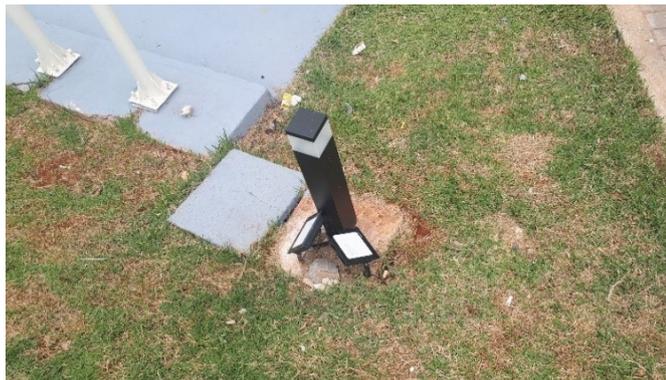
Figura 15.19

Poste balizador externo e refletor IP66, ambos instalados próximos ao portão acesso de pedestres

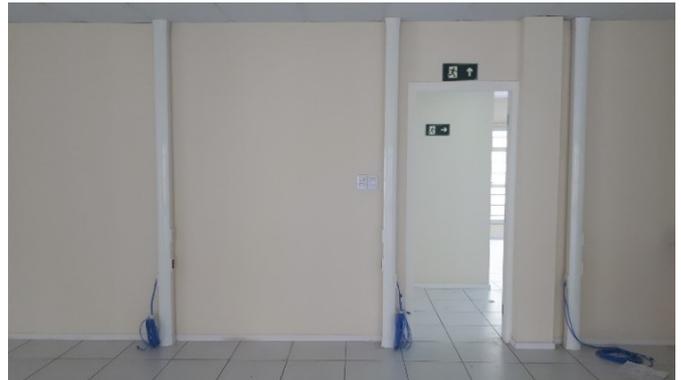
Figura 15.20

Colunas técnicas Dutotec, tomadas e acessórios.

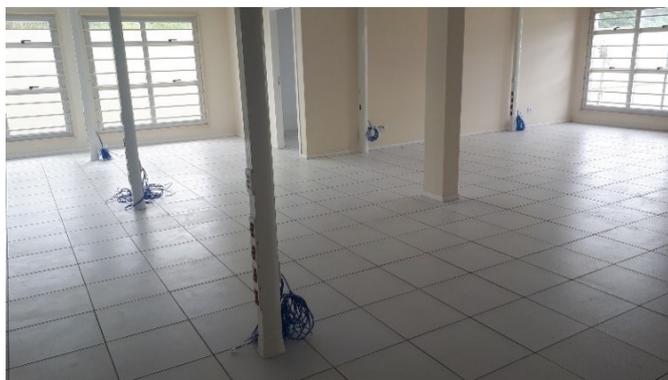
Figura 15.21

Colunas técnicas Dutotec, tomadas e acessórios.

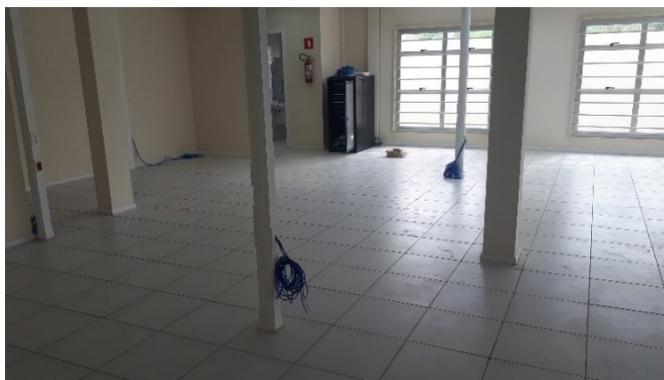
Figura 15.22

Colunas técnicas Dutotec, tomadas e acessórios.

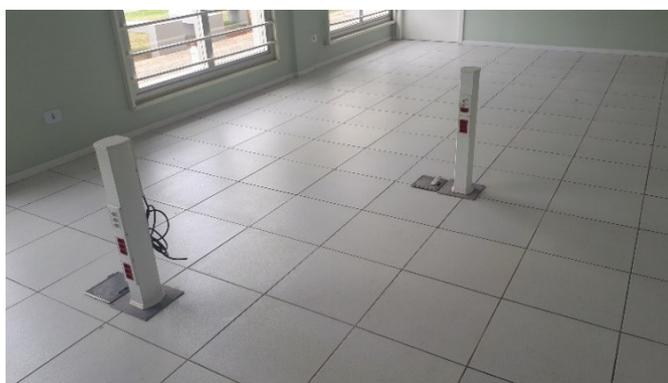
Figura 15.23

Totens de piso Dutotec, tomadas e acessórios.

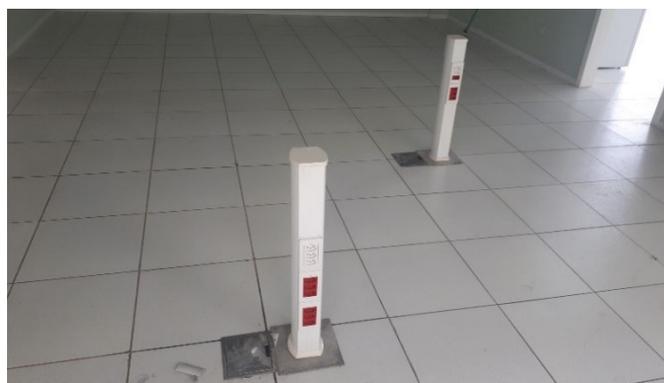
Figura 15.24

Totens de piso Dutotec, tomadas e acessórios.

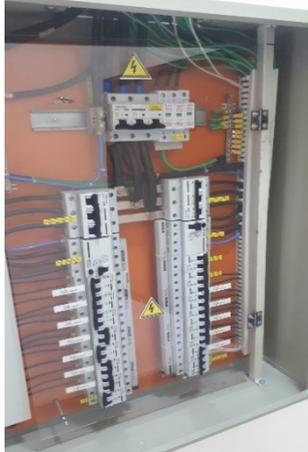
Figura 15.27

Instalação de dobradiças nas subtampas dos quadros elétricos

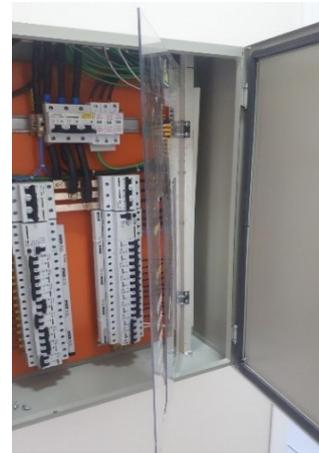
Figura 15.28

Instalação de dobradiças nas subtampas dos quadros elétricos

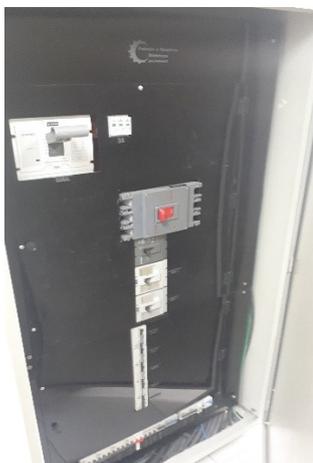
Figura 15.31

Quadro elétrico QDG

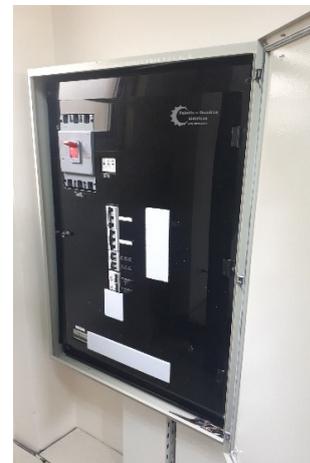
Figura 15.32

(Geral) Quadro elétrico QDACG (Geral Ar)

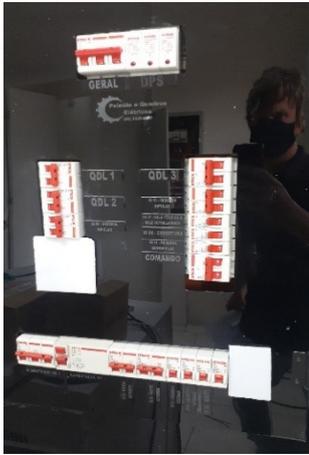
Figura 15.33
 Geral

Quadro

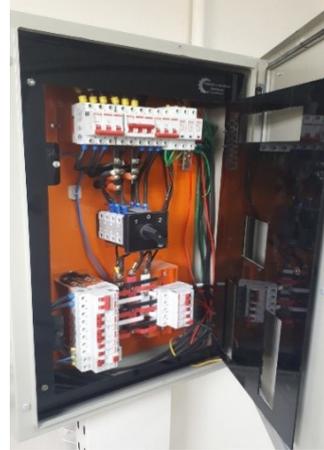
Figura 15.34

Iluminação Quadro

QDEG (Geral Estabilizada)

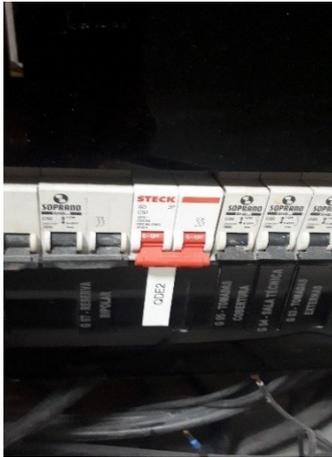
Figura 15.35

Alteração da alimentação do Quadro QDE2 para rede comum (QDG)

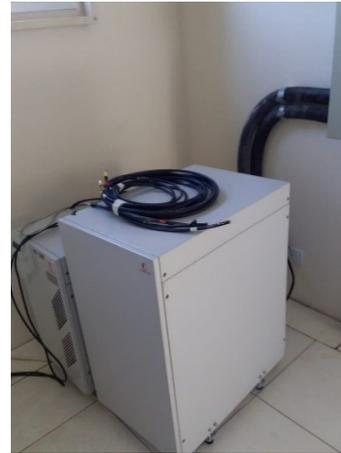
Figura 15.36

Remanejamento do Nobreak da 1ª VT. Não foi deixado em operação pois necessita manutenção e troca de baterias.

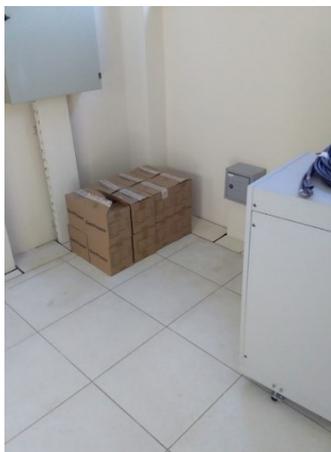
Figura 15.37

Remanejamento do nobreak - Baterias novas nas caixas.

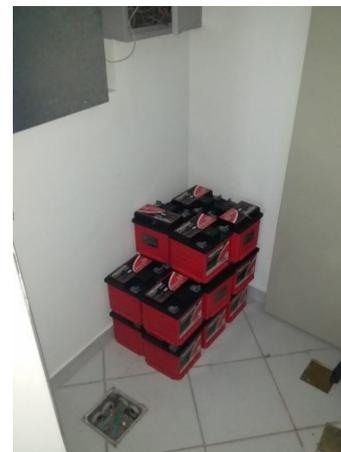
Figura 15.38

Remanejamento do nobreak - Baterias antigas.

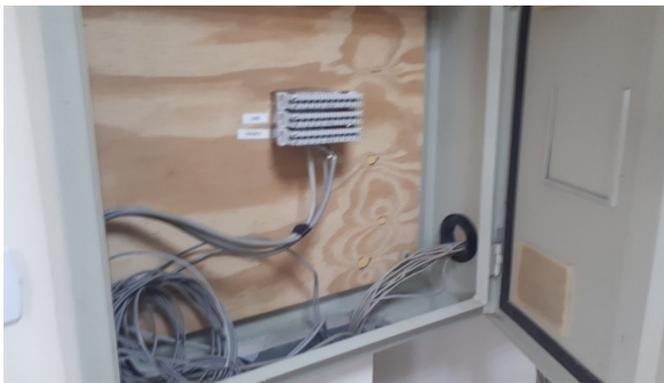
Figura 16.1

DG telefonia - Cabeamento CCI10 pares, blocos bargaos

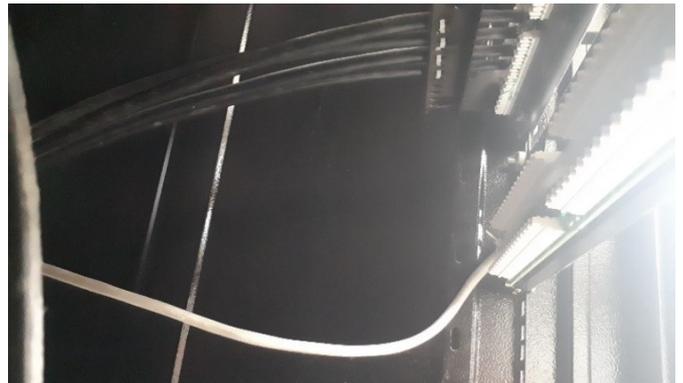
Figura 16.2

Cabeamento Cci 10 pares dixado em um patch pannel disponível

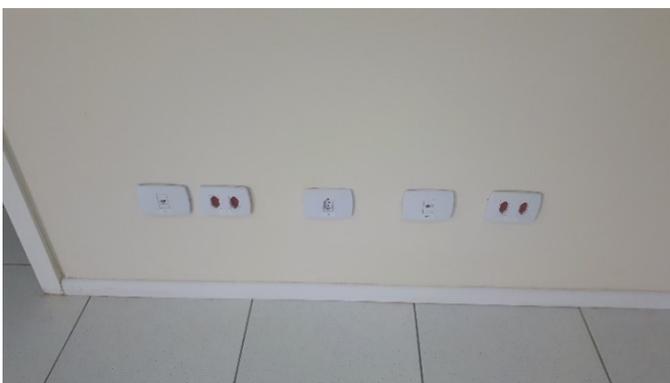
Figura 16.3

Conectores

RJ45.

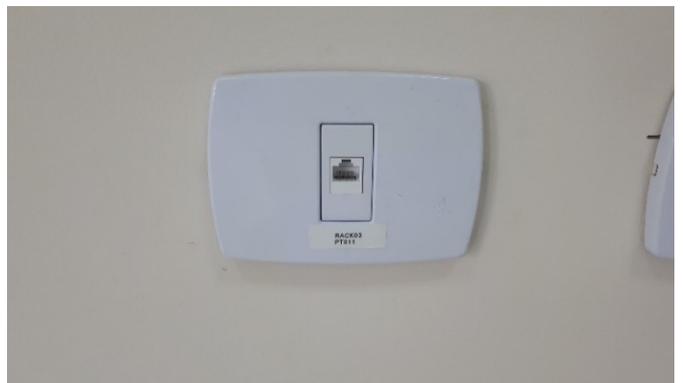
Figura 16.4

Conectores

RJ45.

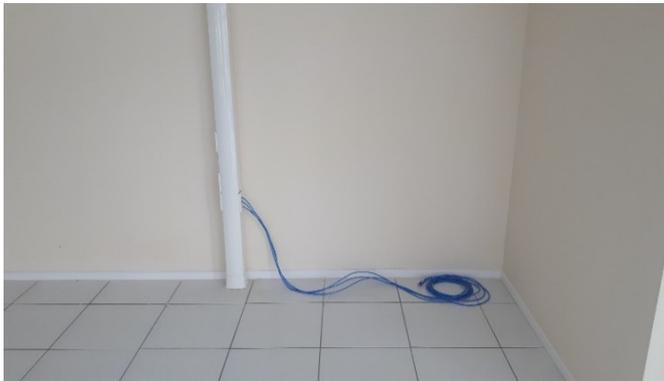
Figura 16.5

colunas técnicas padrão genérico.

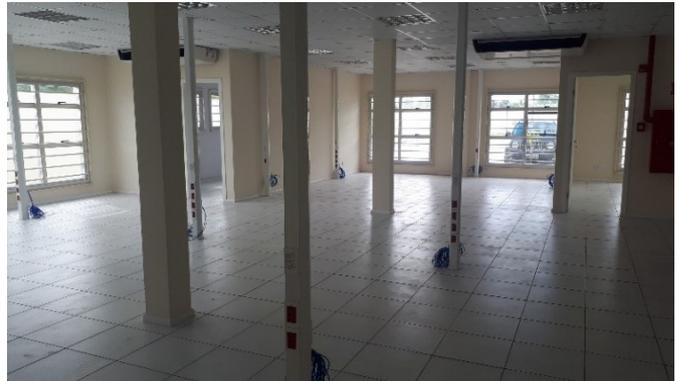
Figura 16.6

colunas técnicas padrão genérico.

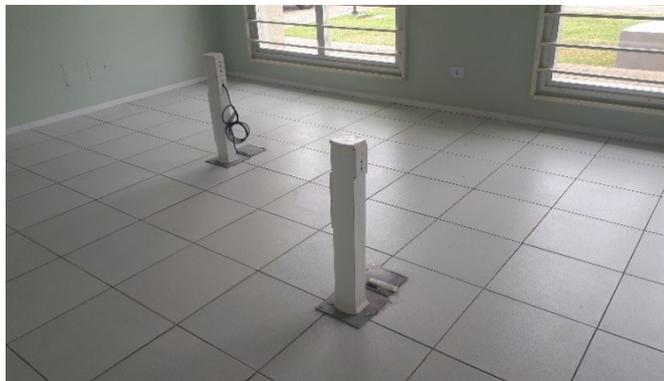
Figura 16.7

Totens das salas de audiências com conectores RJ45 e cabeamento

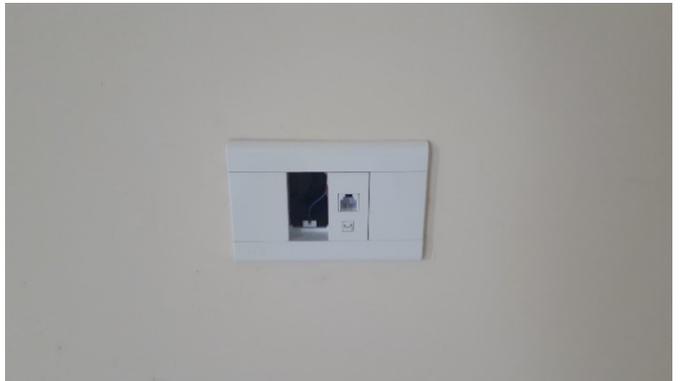
Figura 16.8

Conectores RJ11 e cabeamento 2 pares - telefonia OAB

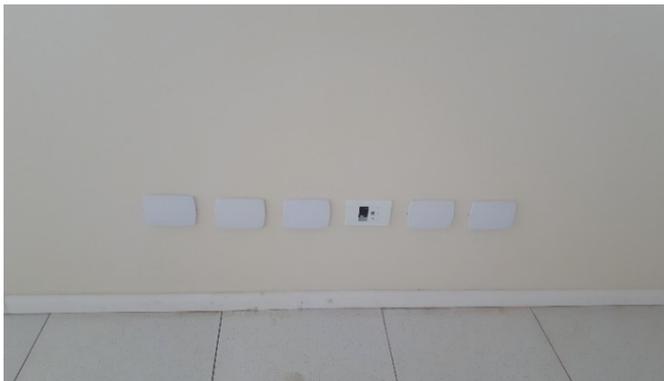
Figura 16.9

Conectores RJ11 e cabeamento 2 pares - telefonia OAB

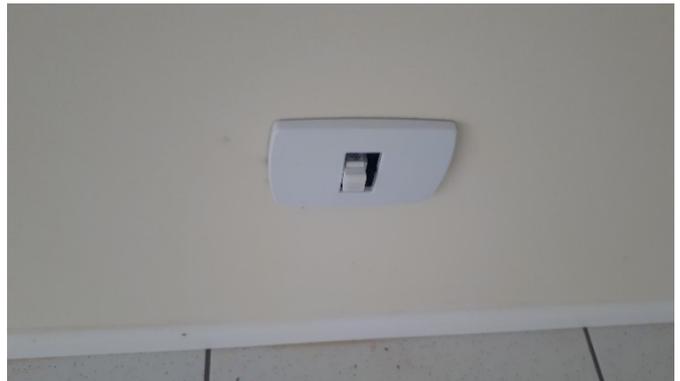
Figura 16.10

Conectores RJ11 e cabeamento 2 pares - telefonia OAB

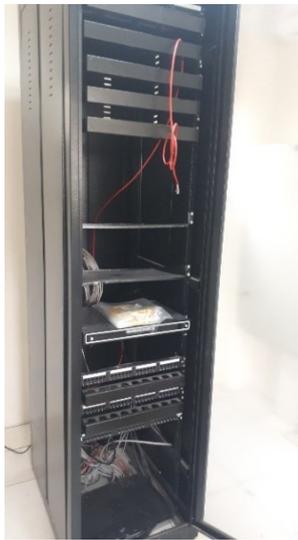
Figura 16.11

Rack 01 - geral na sala técnica

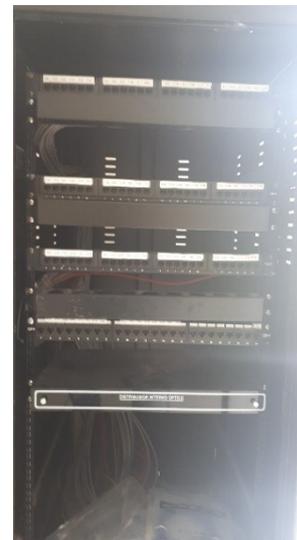
Figura 16.12

Rack 03 - local a ser utilizado pelas varas 1ª e 2ª do TRT

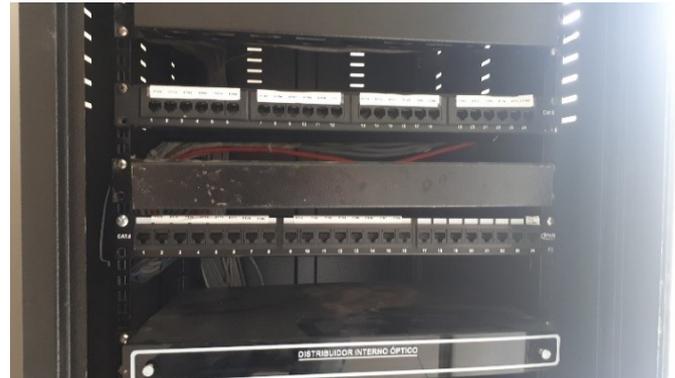
Figura 16.14

patch pannels novos e DIOs

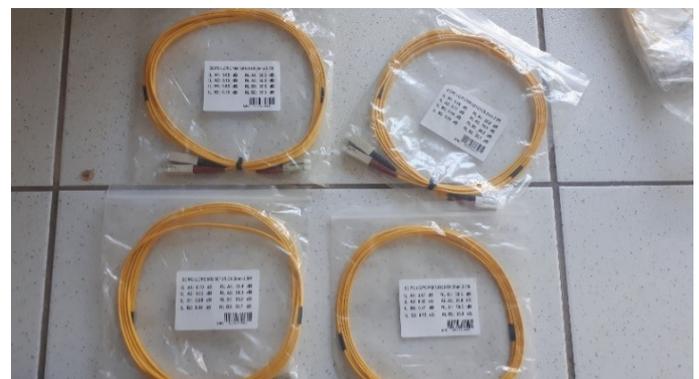
Figura 16.16

Cordões ópticos SC/LC

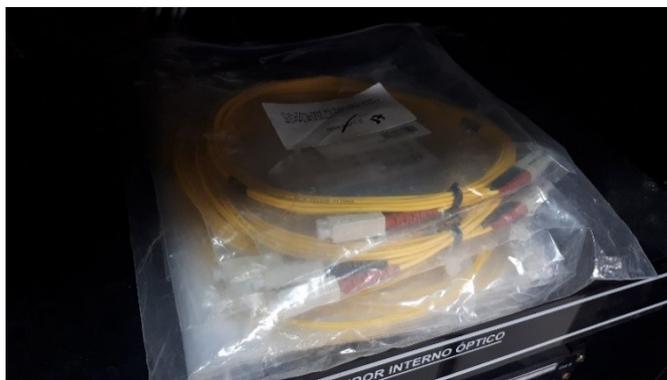
Figura 16.17

Cordões ópticos SC/LC e DIOS

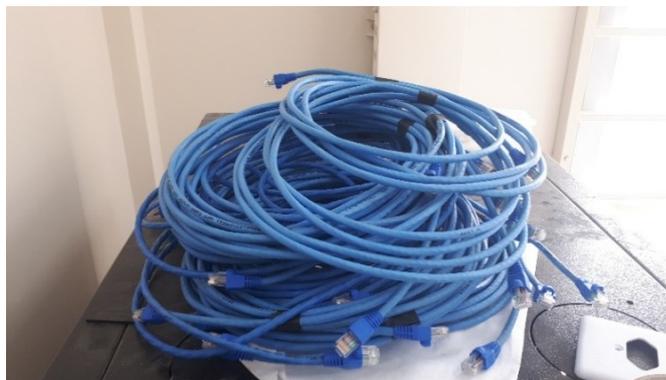
Figura 16.18

Patch cords de 3m (conexão estações a RJ45 fêmea)

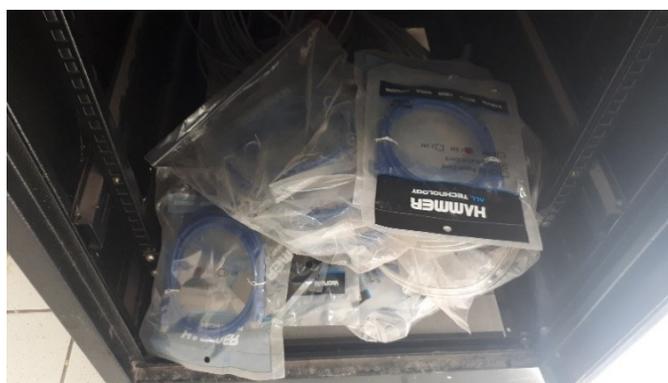
Figura 16.19

Patch cords de 1,5m (ativação de pontos lógicos)

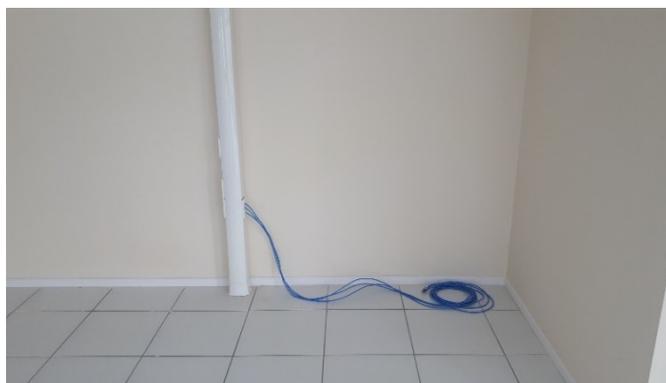
Figura 16.20

Patch cords de 10m instalados nas colunas técnicas padrão genérico.

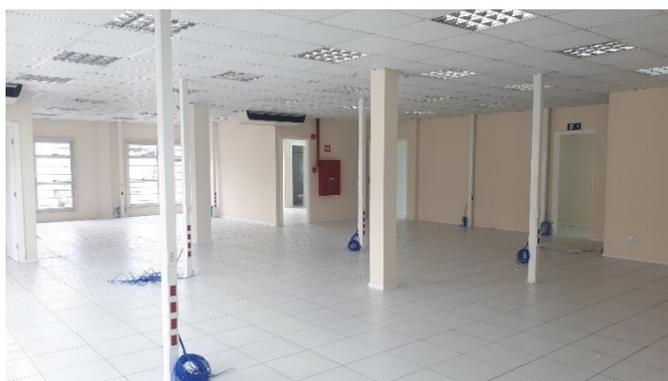
Figura 16.21

Patch cords de 10m instalados nas colunas técnicas padrão genérico.
