RELATÓRIO FOTOGRÁFICO – 4ª MEDIÇÃO

OBRA: FINALIZAÇÃO DO FÓRUM TRABALHISTA DE APUCARANA
CONTRATADA: CONSTRUTORA DOTTO LTDA

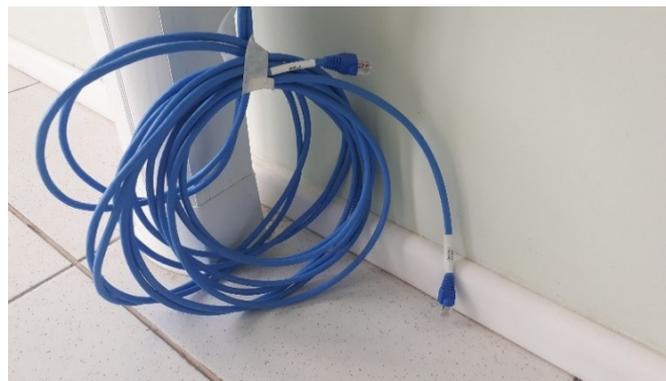
Figura 16.22

Patch cords de 10m instalados nas colunas técnicas padrão genérico.

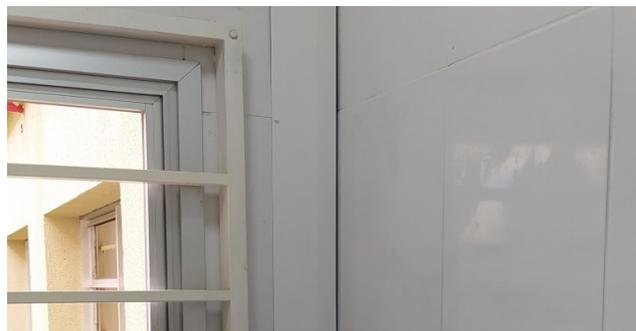
Figura 18.4

Pintura da chapa de fechamento interno da junta de dilatação - entre bloco direito e bloco central - sanitário público do bloco direito

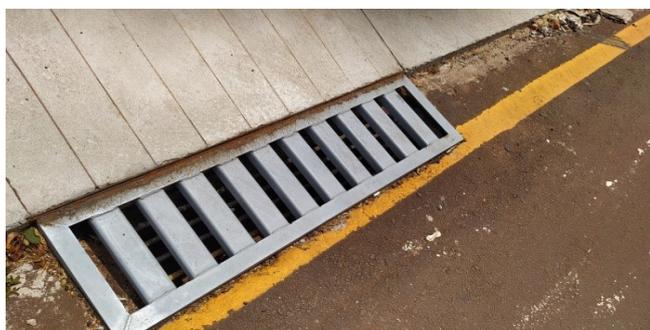
Figura 18.5

Grelha metálica instalada junto à rampa de acesso de veículos

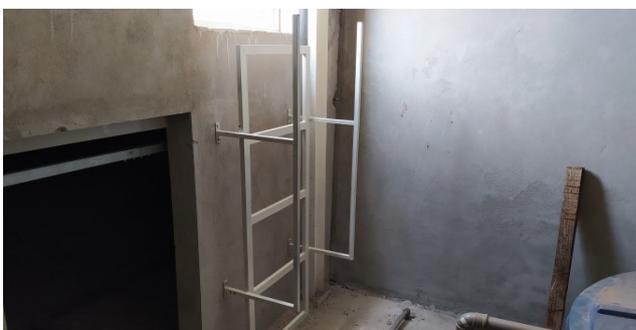
Figura 18.6

Escada tipo marinheiro, instalada no reservatório de água potável
