RELATÓRIO FOTOGRÁFICO – 4ª MEDIÇÃO

OBRA: SUBSTITUIÇÃO DE COBERTURA, PINTURA EXTERNA, ADEQUAÇÕES ELÉTRICAS E SERVIÇOS COMPLEMENTARES NO FÓRUM TRABALHISTA DE LONDRINA
CONTRATADA: ELC ENGENHARIA LTDA

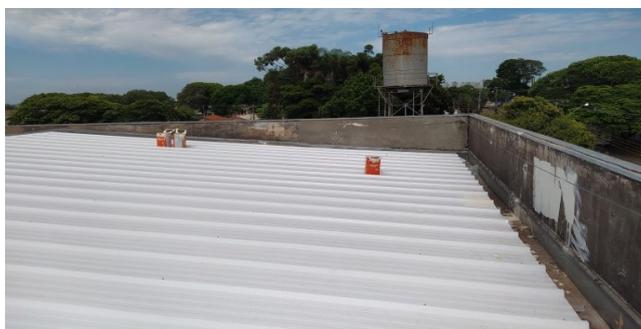
Figura 3.2

Cobertura com telhas tipo sanduíche, instalada no bloco oeste (direito), na parte frontal do bloco

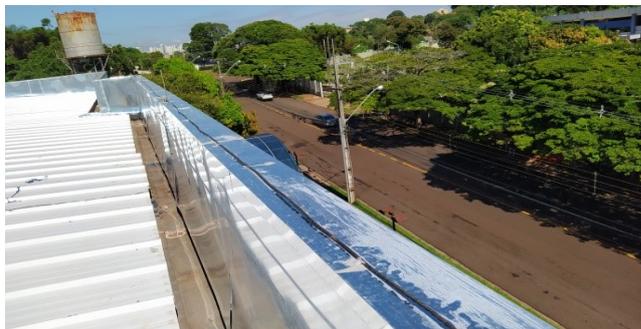
Figura 3.4

Rufo chapéu e rufo vertical, instalados no bloco oeste (parte frontal do bloco)

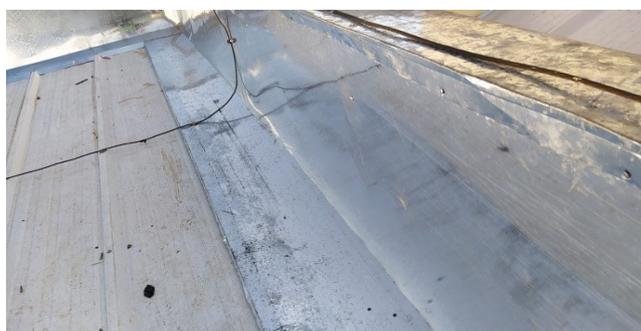
Figura 3.6

No detalhe, rufo chapéu aplicado no topo da platibanda, rufo vertical, aplicado na lateral da platibanda e contrarrufo longitudinal ao sentido da telha

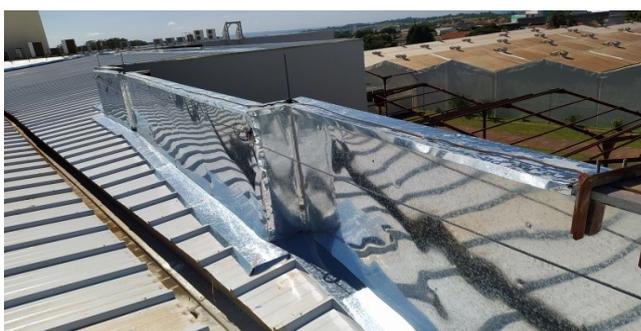
Figura 3.8

Rufo chapéu, rufo vertical e contrarrufos, instalados na porção posterior do bloco oeste (direita)

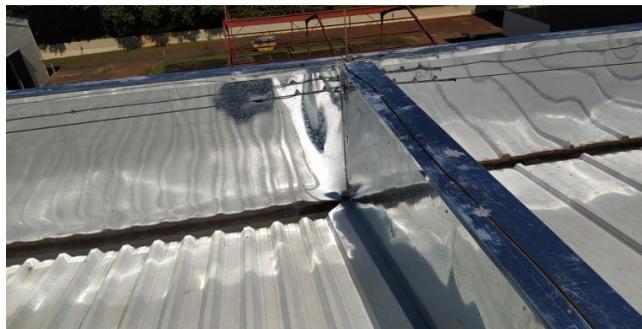
Figura 3.10

Rufo chapéu, rufo vertical e contrarrufo, aplicados na parte posterior do bloco leste (esquerda)

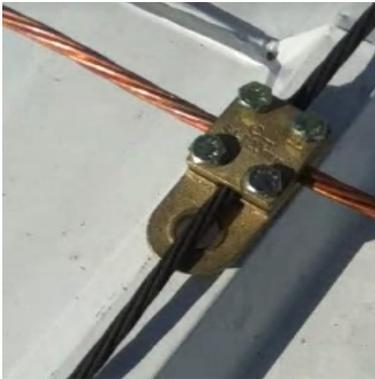
Figura 4.13

SPDA reinstalado, com substituição parcial de componentes.
 Conector tipo X substituído.

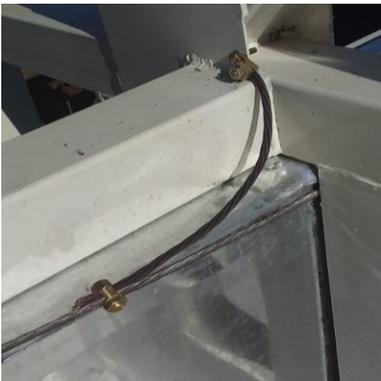
Figura 4.15

Aterramento - equipotencialização da estruturametálica de
 içamento.

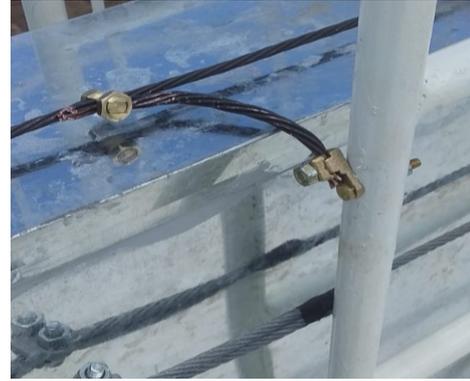
Figura 4.16

Aterramento - equipotencialização da estruturametálica de
 escada.

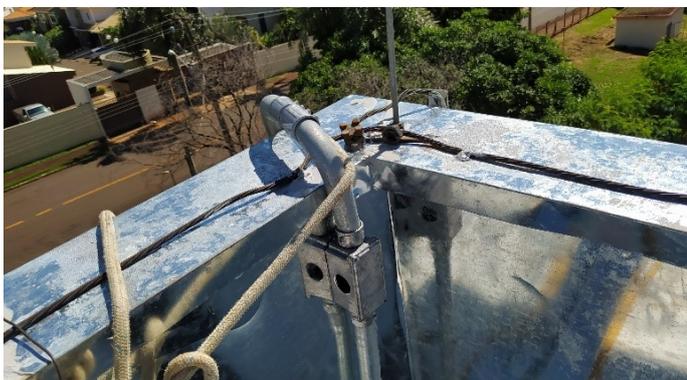
Figura 5.1

Infraestrutura para ramal das boias. Eletrodutos aparentes FG e condutores.

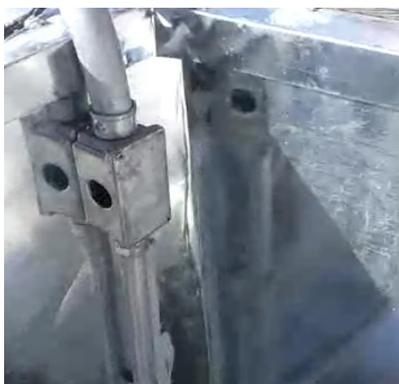
Figura 5.3

Infraestrutura para ramal das boias. Eletrodutos aparentes FG e condutores.

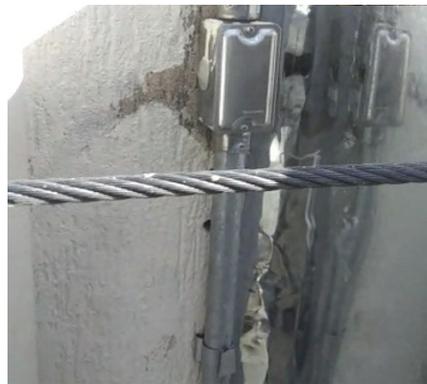
Figura 5.4

Infraestrutura para ramal das boias. Eletrodutos aparentes FG e condutores.

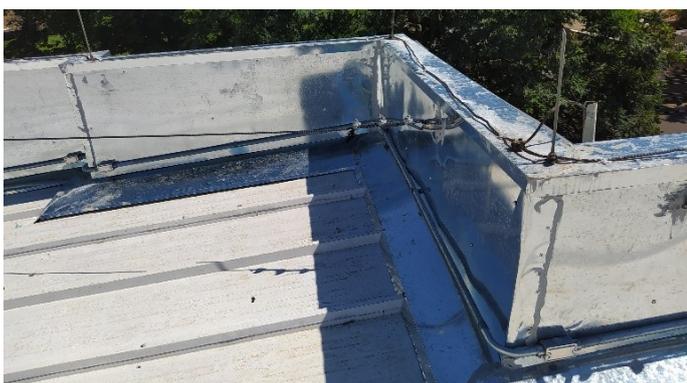
Figura 5.5

Infraestrutura para ramal das boias. Eletrodutos aparentes FG, curvas e condutores.

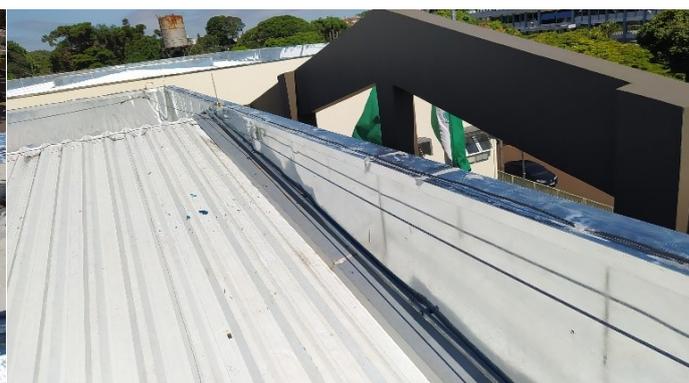
Figura 5.6

Infraestrutura para ramal das boias. Eletrodutos aparentes FG, curvas e condutores.

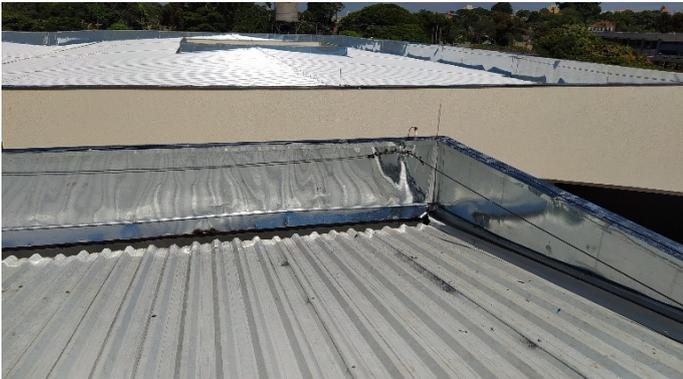
Figura 5.7

Infraestrutura para ramal das boias. Eletrodutos aparentes FG, curvas e conduletes.

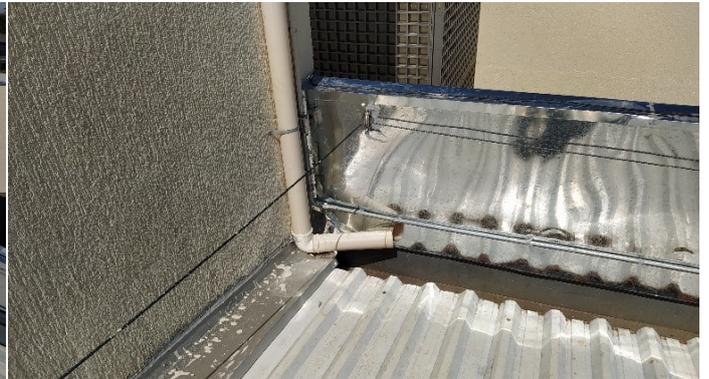
Figura 5.8

Infraestrutura para ramal das boias. Eletrodutos aparentes FG, curvas e conduletes.

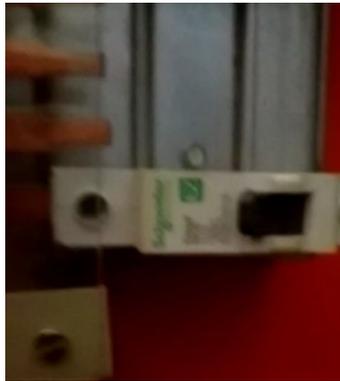
Figura 5.9

disjuntor para ramal alimentador da iluminação do pára-raios.

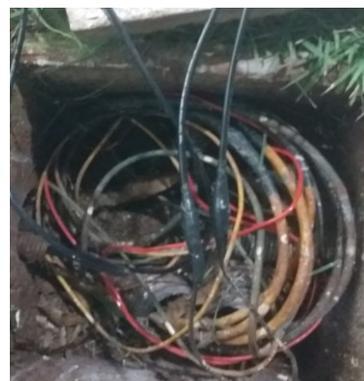
Figura 5.10

cabos ramal das boias.

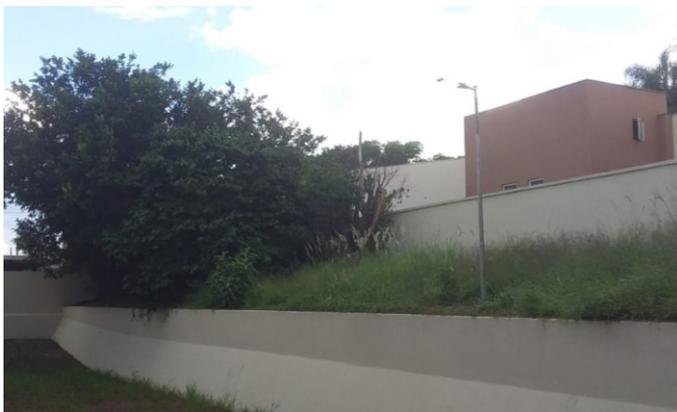
Figura 6.1

Luminárias tipo iluminação pública, postes refeitos.

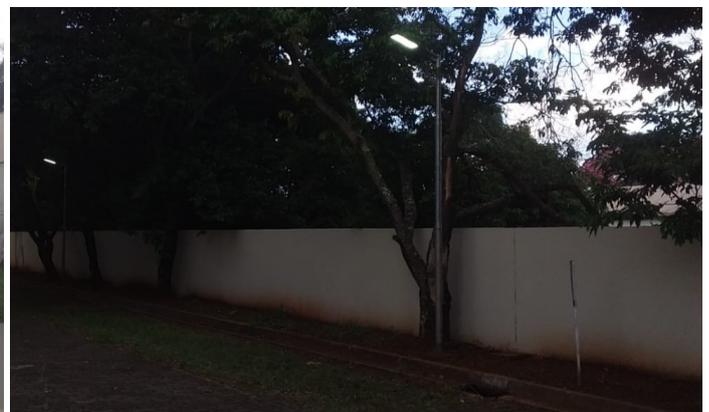
Figura 6.2

Luminárias tipo iluminação pública, postes refeitos.

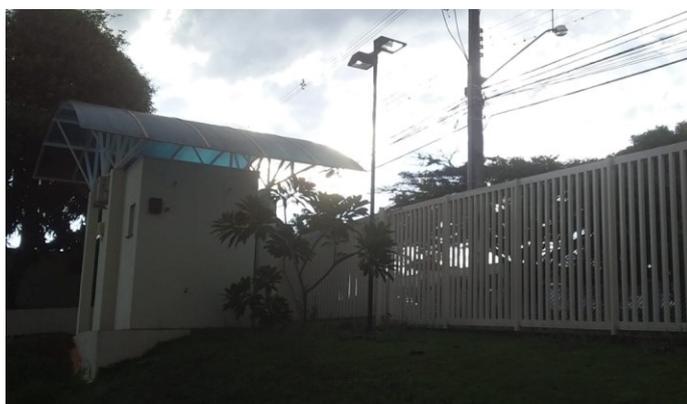
Figura 6.3

Substituição de lâmpadas LED luminárias tipo pétala.

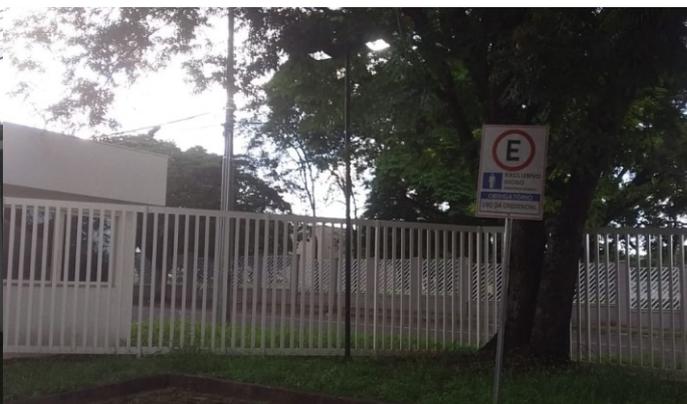
Figura 6.4

Substituição de lâmpadas LED luminárias tipo pétala.

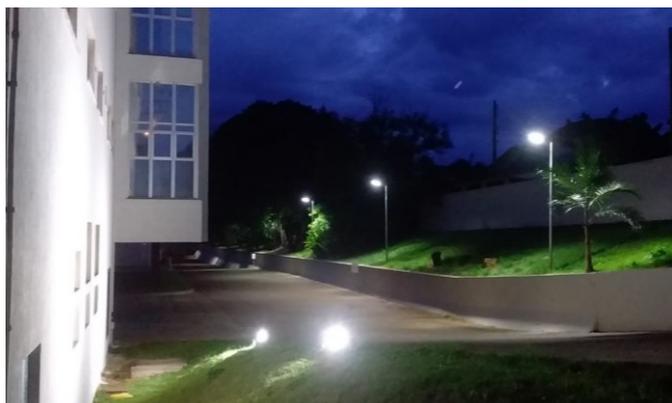
Figura 6.7

Visão geral nova iluminação externa.

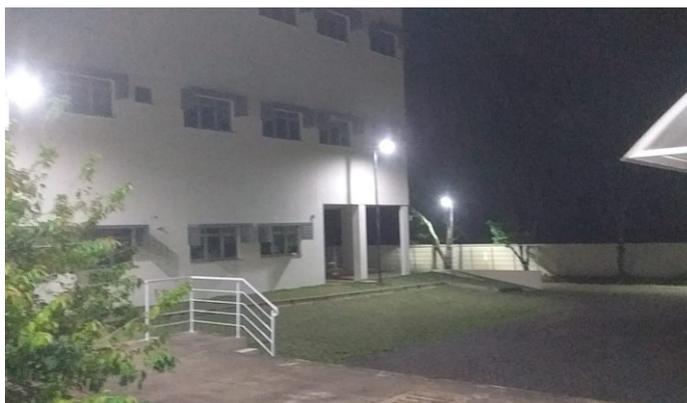
Figura 6.8

Visão geral nova iluminação externa.

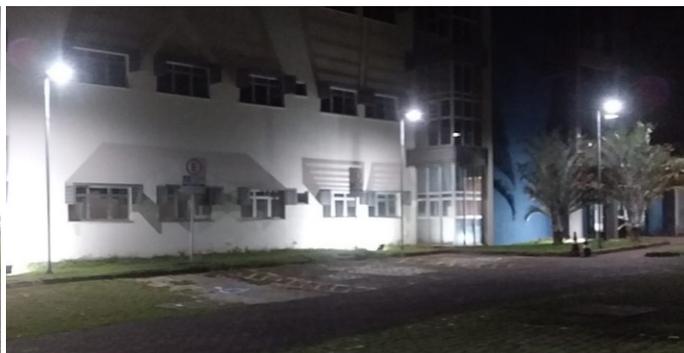
Figura 6.10

Visão geral nova iluminação externa.

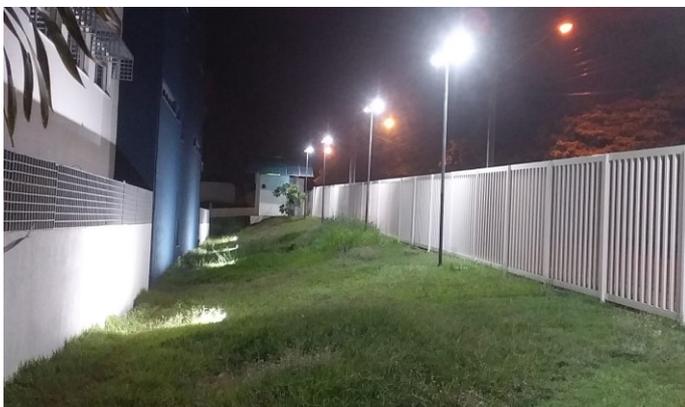
Figura 6.11

Visão geral nova iluminação externa.

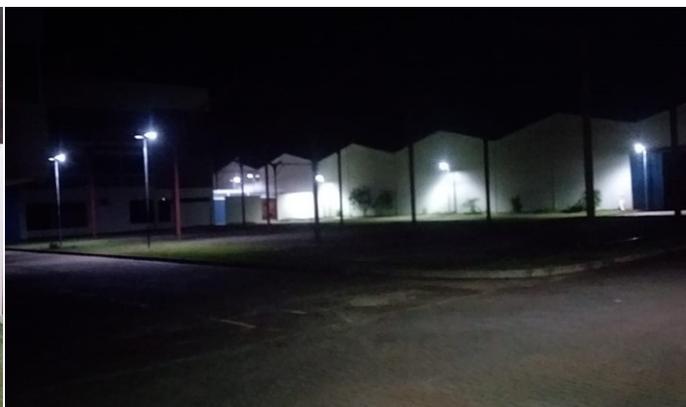
Figura 6.12

Visão geral nova iluminação externa.

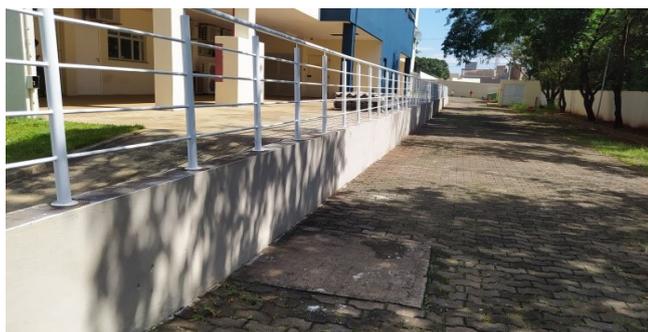
Figura 7.1

Pintura do muro de arrimo localizado na lateral esquerda do fórum

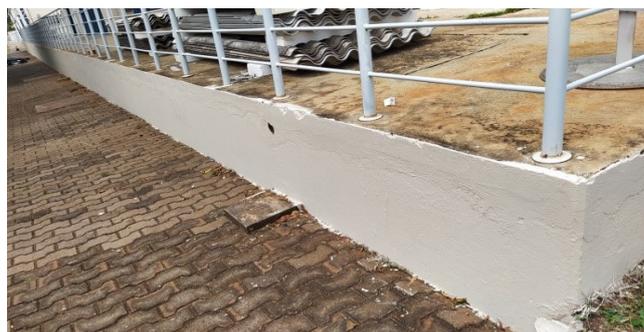
Figura 7.2

Pintura do muro de arrimo localizado na lateral esquerda do fórum

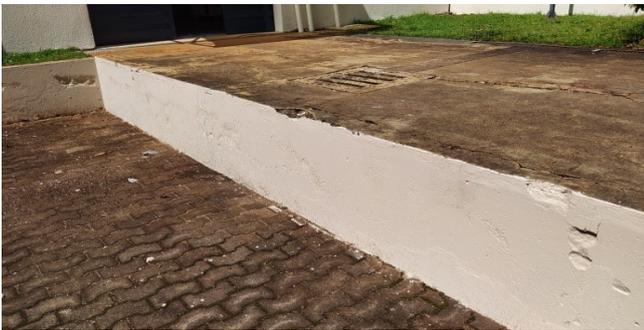
Figura 7.3

Pintura do arrimo da doca da Setorial

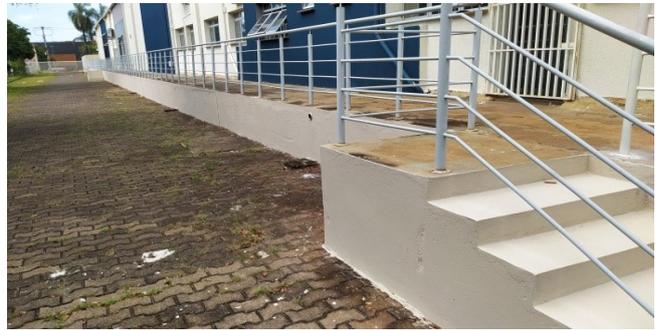
Figura 7.4

Pintura do muro de arrimo da lateral esquerda do barracão

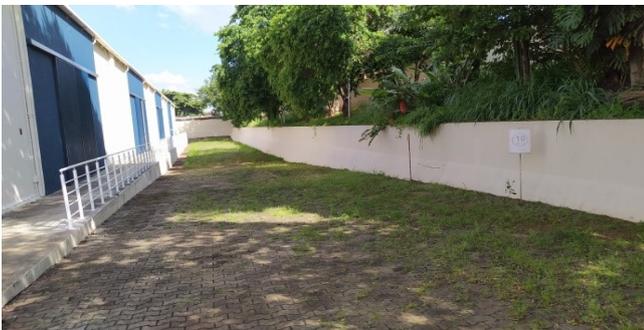
Figura 7.5

Pintura do muro de arrimo da lateral direita do barracão

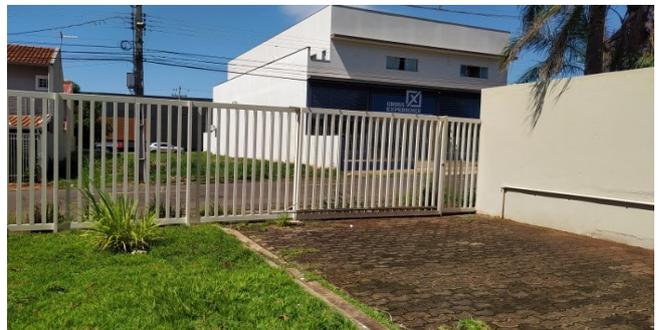
Figura 7.6

Pintura do portão de veículos localizado nos fundos do barracão

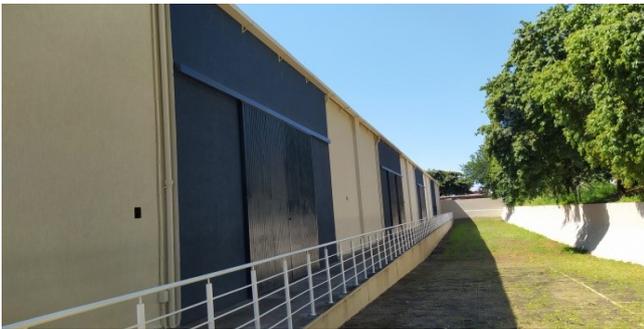
Figura 7.7

Pintura do guarda-corpo localizado na lateral direita do barracão

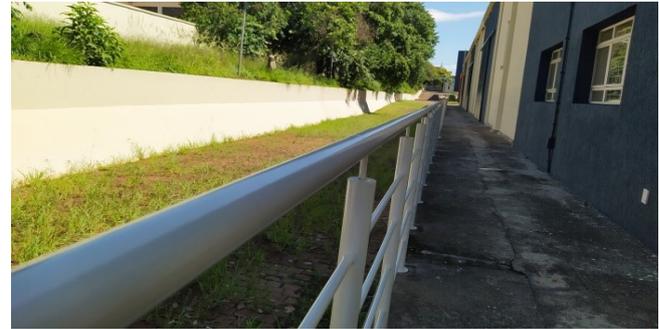
Figura 7.8

Detalhe do guarda-corpo pintado, na lateral direita do barracão

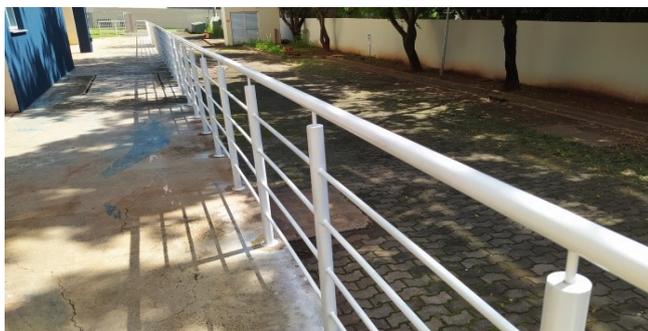
Figura 7.9

Pintura do guarda-corpo localizado na lateral esquerda do fórum

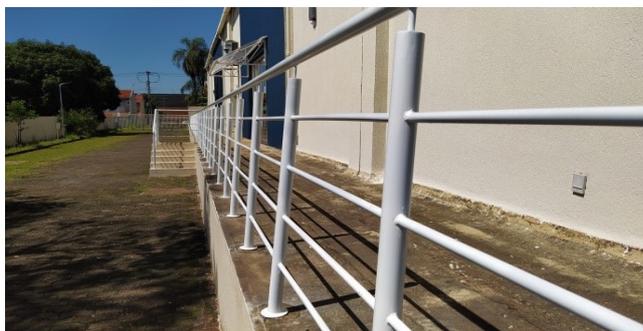
Figura 7.10

Pintura do guarda-corpo localizado na lateral esquerda do barracão

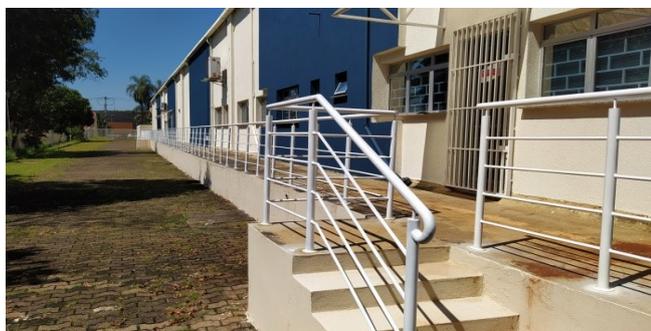
Figura 7.11

Pintura do guarda-corpo localizado na lateral esquerda do barracão

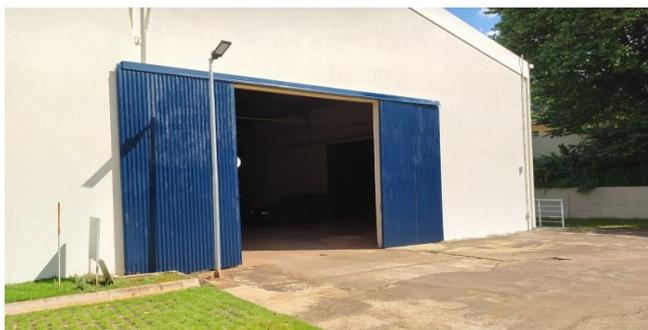
Figura 7.13

Pintura da porta de acesso de veículos no estacionamento coberto

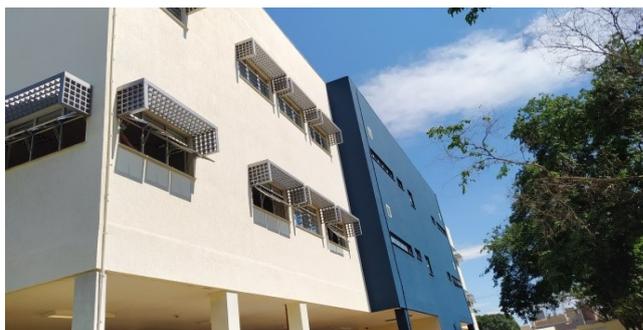
Pintura e limpeza dos brises, na fachada esquerda do bloco leste (bloco esquerdo)

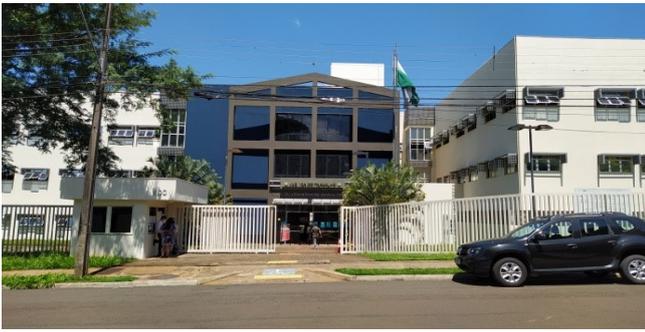
Figura 7.15

Pintura da fachada frontal do fórum

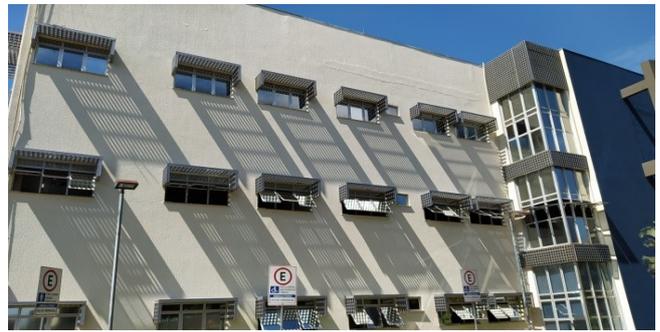
Figura 7.16

Detalhe da fachada frontal do bloco esquerdo, após pintura e limpeza dos brises

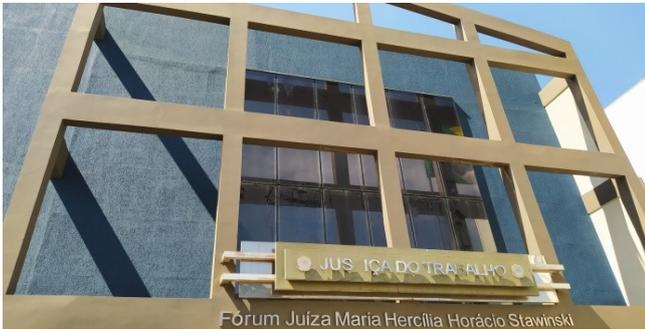
Figura 7.17

Detalhe da pintura da fachada frontal e do pórtico de entrada

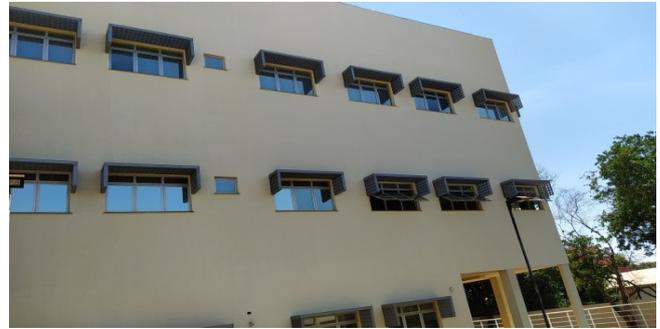
Figura 7.18

Pintura e limpeza dos brises da fachada posterior do bloco leste (bloco da esquerda)

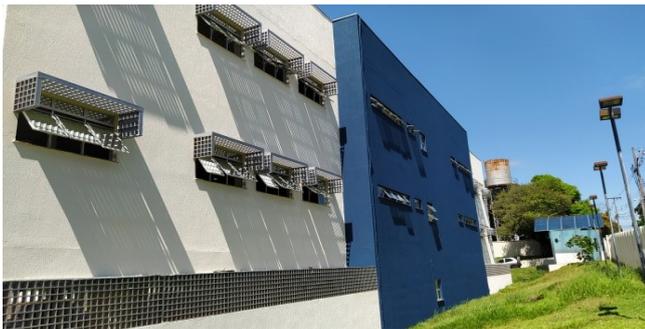
Figura 7.19

Pintura e limpeza dos brises da fachada frontal, no bloco oeste

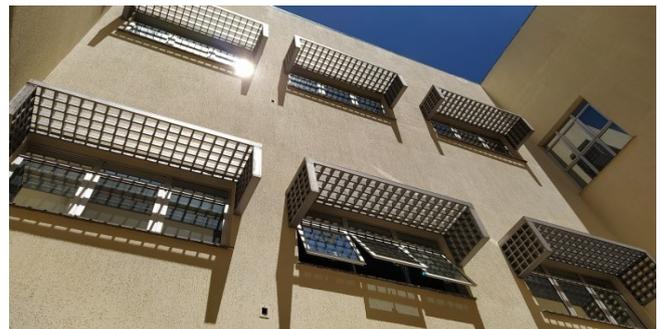
Figura 7.20

Pintura e limpeza dos brises do fosso de luz do bloco oeste

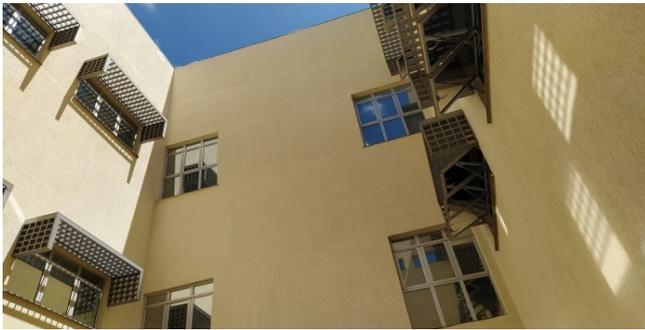
Figura 7.21

Pintura e limpeza dos brises do fosso de luz do bloco leste

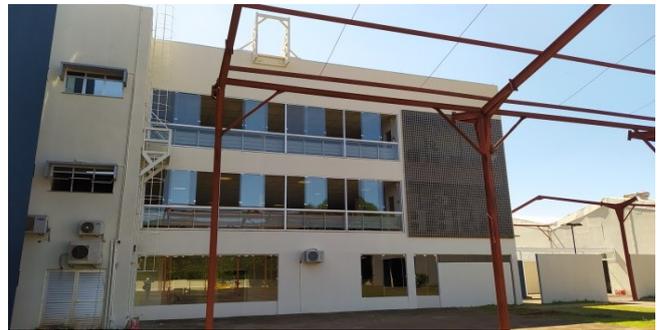
Figura 7.22

Pintura da fachada direita do bloco leste

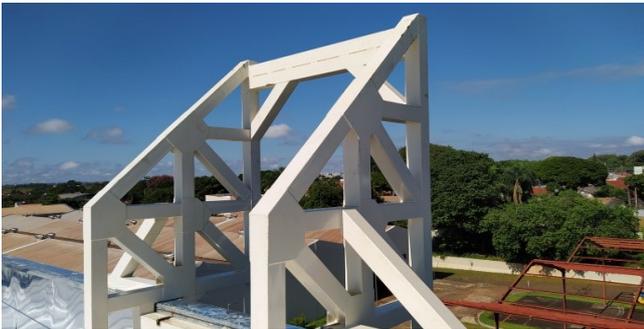
Figura 8.1

Estrutura metálica do içador, instalada

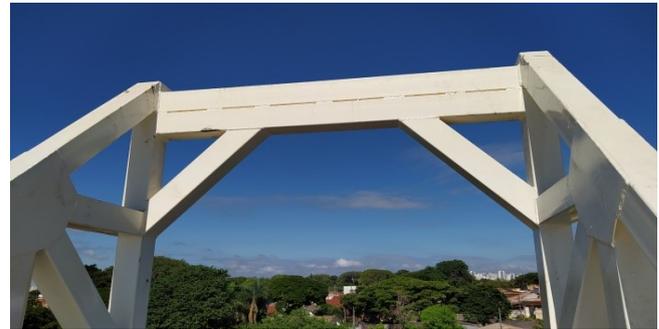
Figura 8.2

Detalhe da estrutura metálica do içador

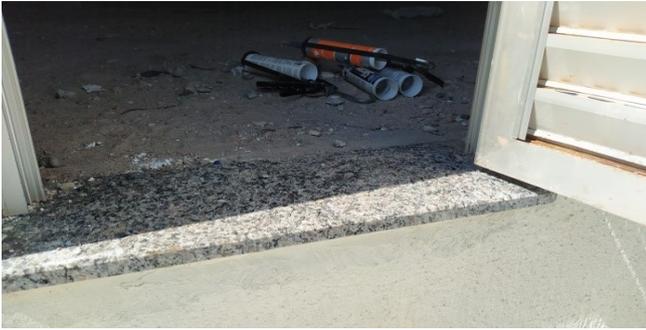
Figura 8.5

Instalação de soleira de granito, junto ao acesso à casa de máquinas e barrilete

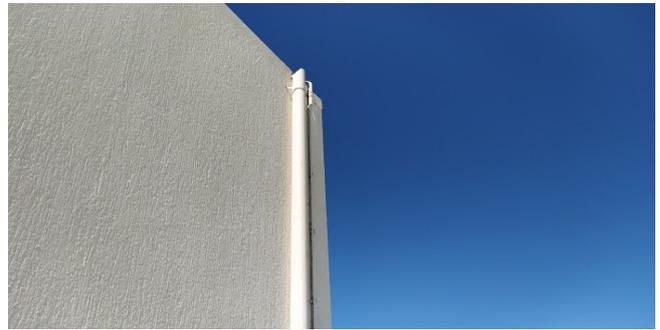
Figura 8.6

Tubo de queda, instalado na drenagem da tampa do reservatório elevado

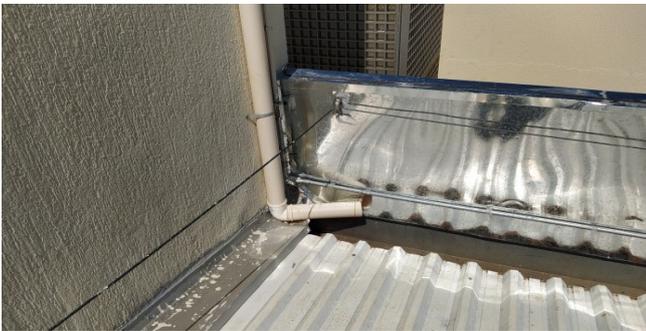
Figura 8.7

Chegada do tubo de queda junto à calha mais próxima

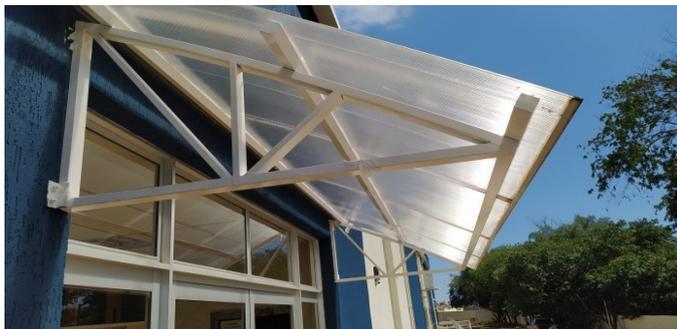
Figura 9.3

Pintura da estrutura metálica de cobertura da porta de acesso ao arquivo

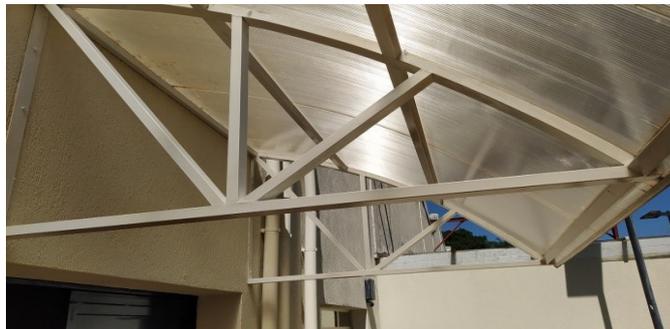
Figura 9.4

Pintura da estrutura metálica de cobertura do portão da doca da Setorial

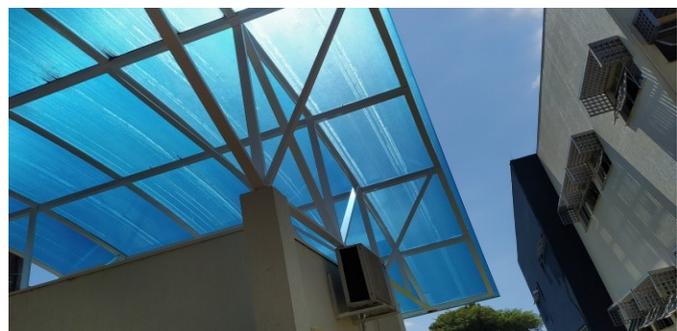
Figura 9.5

Pintura da estrutura metálica de cobertura da guarita menor

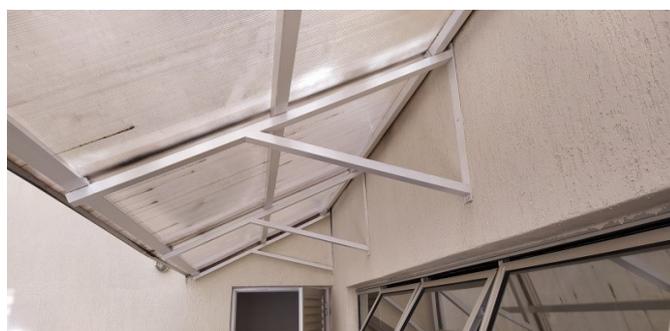
Figura 9.6

Pintura da estrutura metálica de cobertura do corredor de acesso aos vestiários

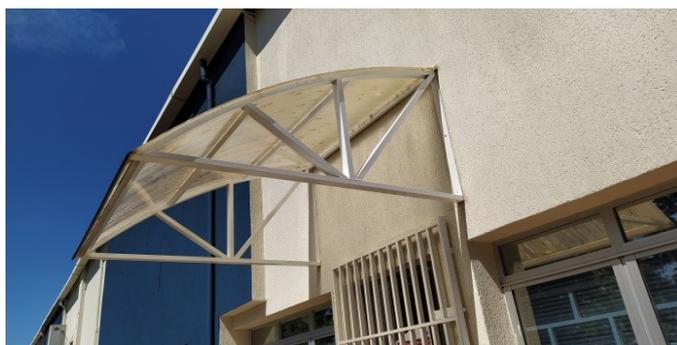
Figura 9.7

Pintura da estrutura metálica de cobertura da porta dos fundos da Setorial

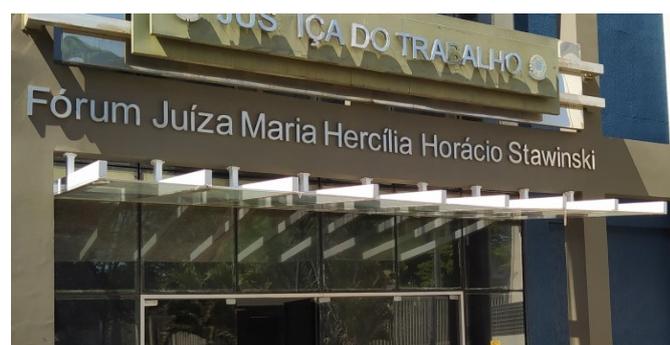
Figura 9.8

Pintura da estrutura metálica de cobertura da porta de acesso principal do fórum
