RELATÓRIO FOTOGRÁFICO – 3ª MEDIÇÃO

OBRA: SUBSTITUIÇÃO DA COBERTURA, SUBSTITUIÇÃO DAS ESQUADRIAS, REPAROS EM REVESTIMENTOS EXTERNOS, DRENAGEM E NIVELAMENTO DO PISO DO SUBSOLO, PINTURAS INTERNA E EXTERNA, ADEQUAÇÕES DE ACESSIBILIDADE, ADEQUAÇÕES DE SUSTENTABILIDADE E SERVIÇOS COMPLEMENTARES NO FÓRUM TRABALHISTA DE CORNÉLIO PROCÓPIO.

CONTRATADA: RICARDI CONSTRUÇÕES E EMPREENDIMENTOS LTDA.

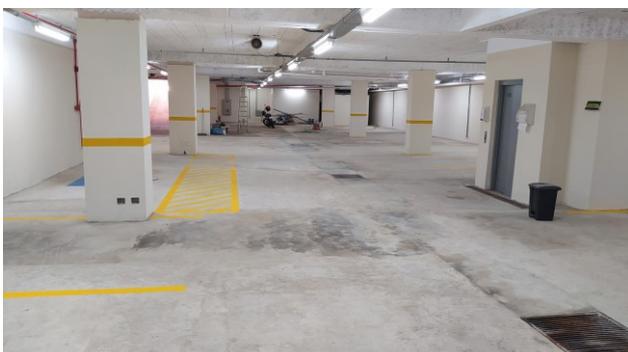
Figura 21C: Demarcação de vagas no solo do estacionamento – subsolo

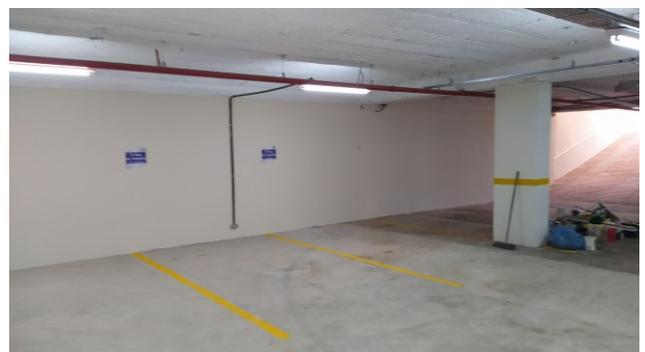
Figura 22C: Demarcação das vagas de veículos, no subsolo

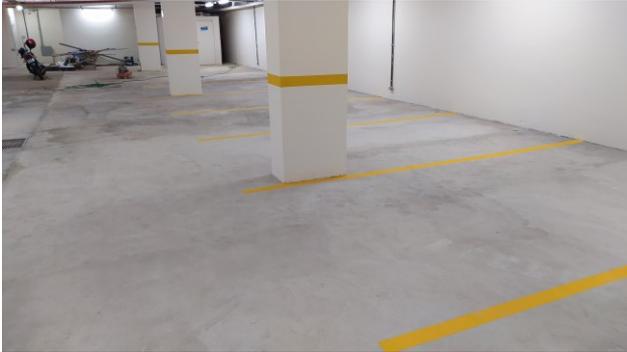
Figura 23C: Demarcação das vagas de veículos, no subsolo

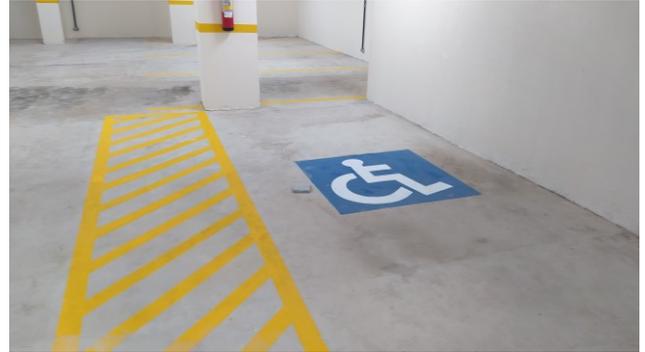
Figura 24C: Demarcação da vaga para PNE

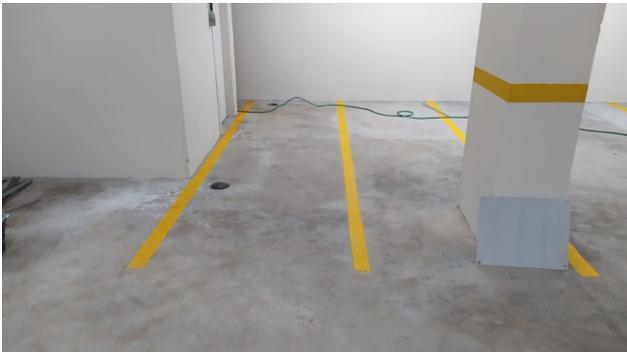
Figura 25C: Demarcação das vagas de motos

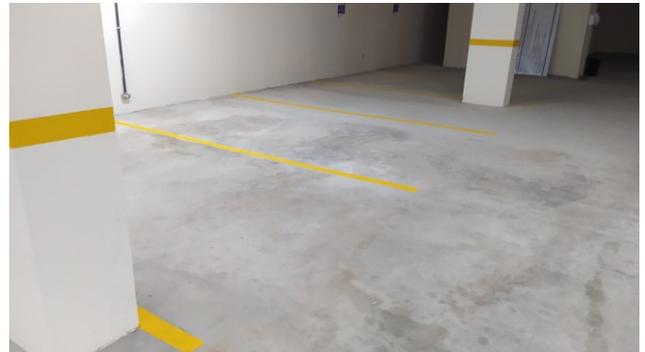
Figura 26C: Demarcação das vagas de veículos, no subsolo

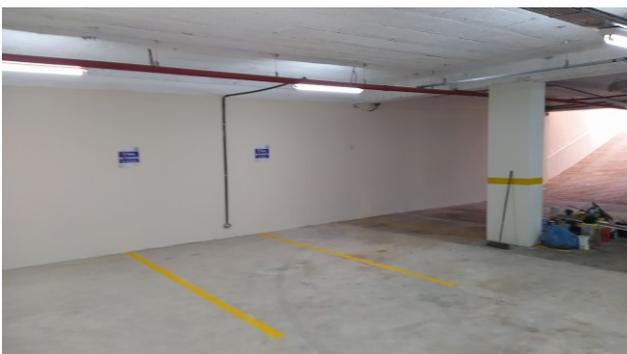
Figura 27C: Pintura de pilares e paredes do subsolo

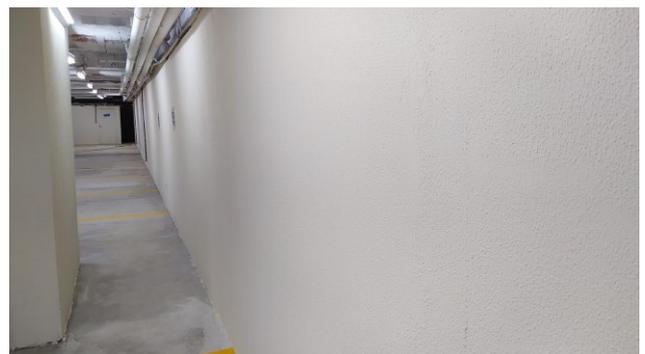
Figura 28C: Pintura de paredes do subsolo

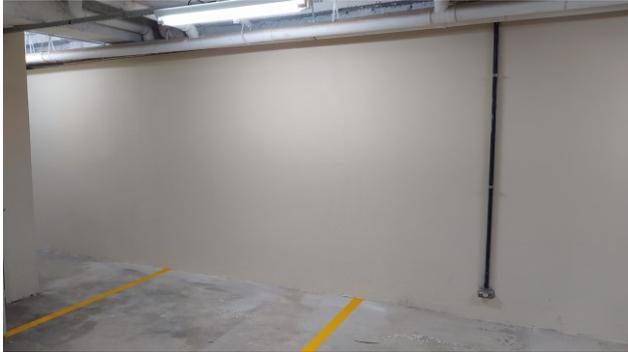
Figura 29C: Pintura de paredes do subsolo

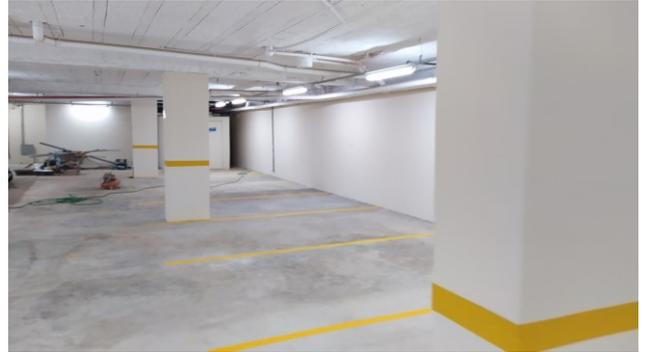
Figura 30C: Pintura de pilares e paredes do subsolo

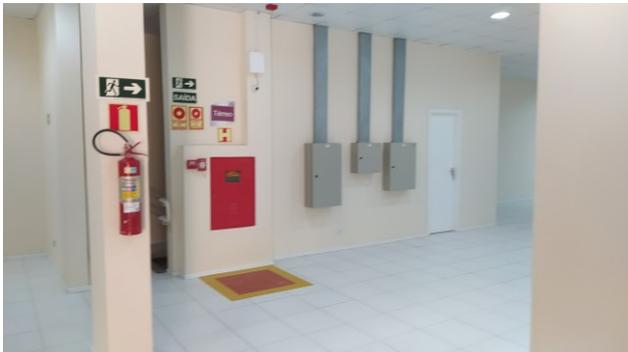
Figura 31C: Pintura de pilares e paredes do pavimento térreo

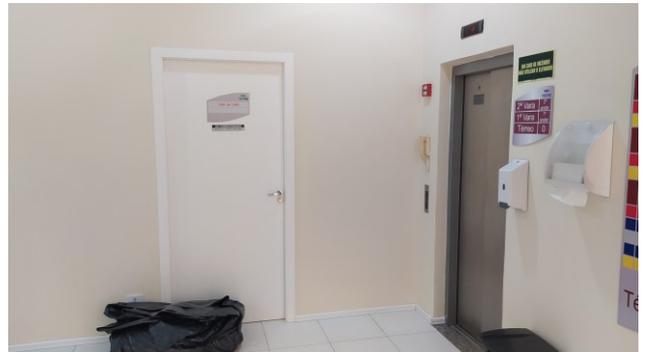
Figura 32C: Pintura de paredes do pavimento térreo

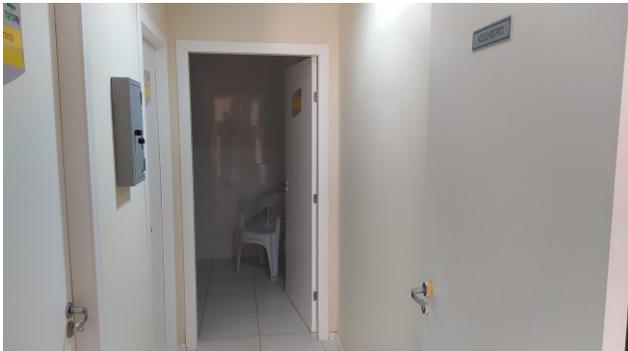
Figura 33C: Pintura de portas de madeira e paredes do pavimento térreo

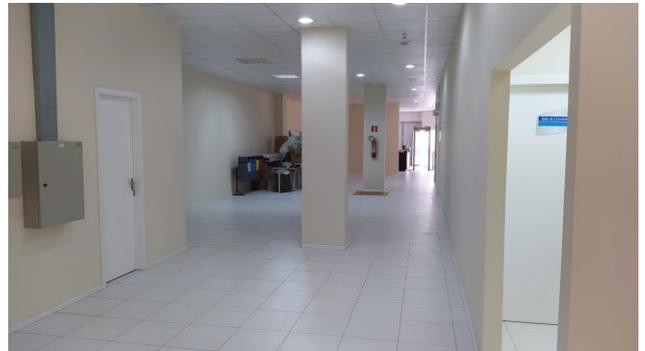
Figura 34C: Pintura de pilares e paredes do pavimento térreo

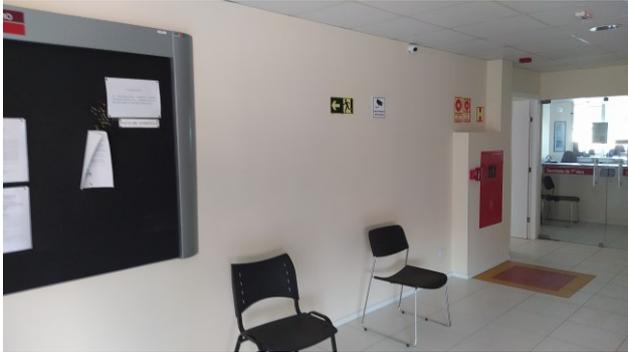
Figura 35C: Pintura de paredes do primeiro andar – Hall público

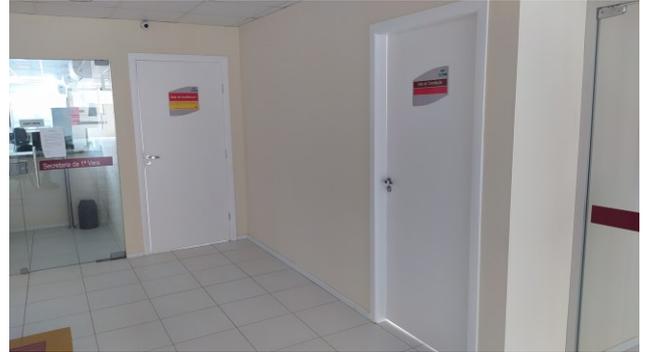
Figura 36C: Pintura de paredes e portas de madeira do primeiro andar – Hall público

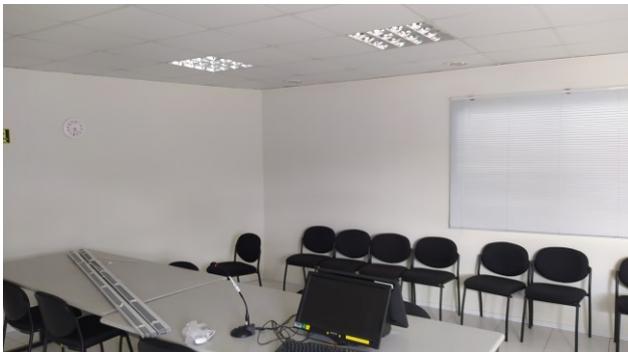
Figura 37C: Pintura de paredes do primeiro andar – Sala de audiência 2

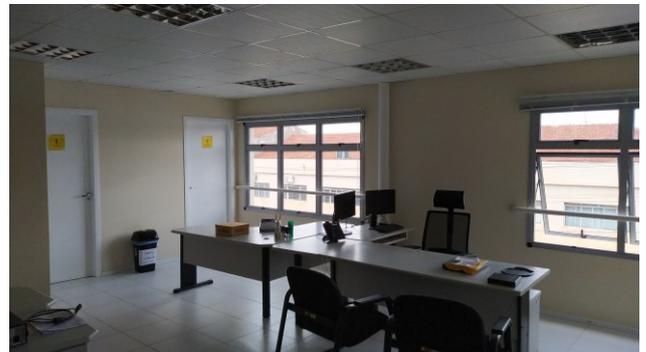
Figura 38C: Pintura de paredes do primeiro andar – Sala de audiência 1

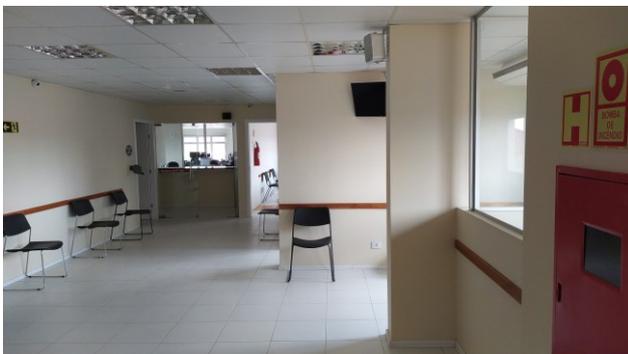
Figura 39C: Pintura de paredes do segundo andar – Hall público

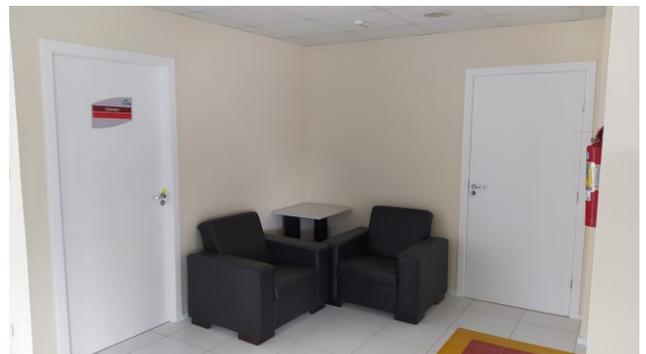
Figura 40C: Pintura de portas do segundo pavimento - Secretaria

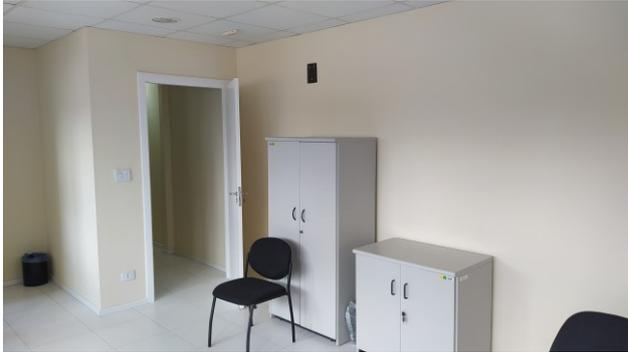
Figura 41C: Pintura de paredes do segundo andar –
Gabinete do juiz 2

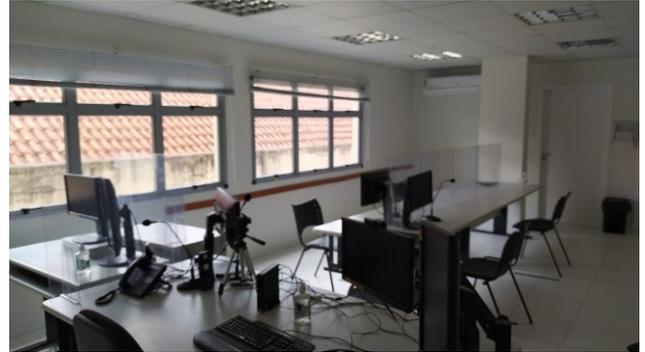
Figura 42C: Pintura de paredes do primeiro andar – Sala
de audiência 1

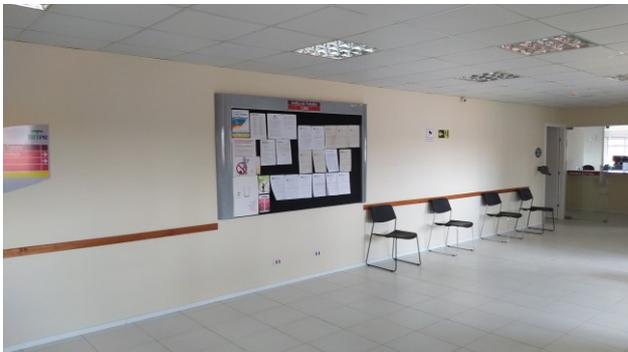
Figura 43C: Pintura de paredes do segundo andar – Hall
público

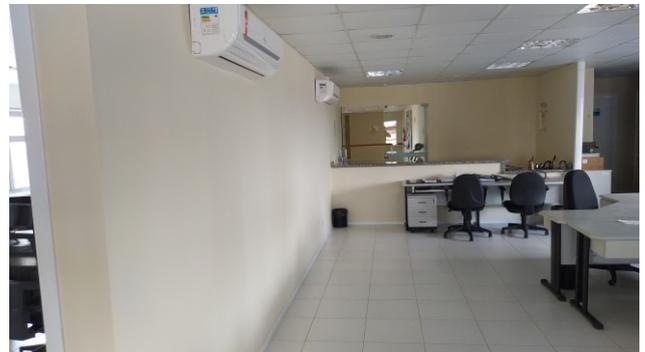
Figura 44C: Pintura de paredes do segundo andar –
Secretaria

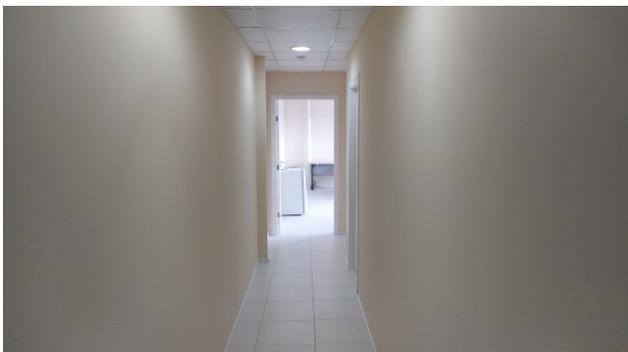
Figura 45C: Pintura de paredes do segundo andar –
Corredor de acesso ao gabinete do juiz 2

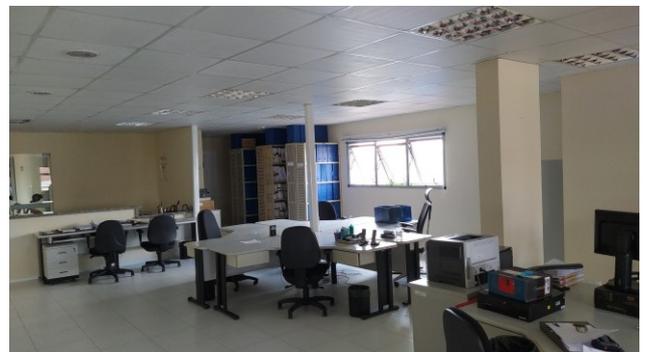
Figura 46C: Pintura de paredes do segundo andar –
Secretaria

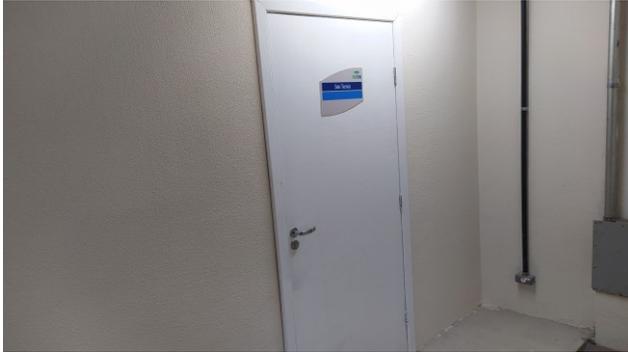
Figura 47C: Pintura da porta da sala do No-break, no subsolo

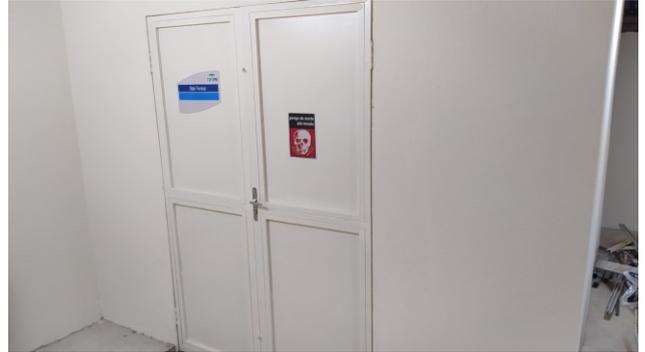
Figura 48C: Pintura das portas da cabine de força

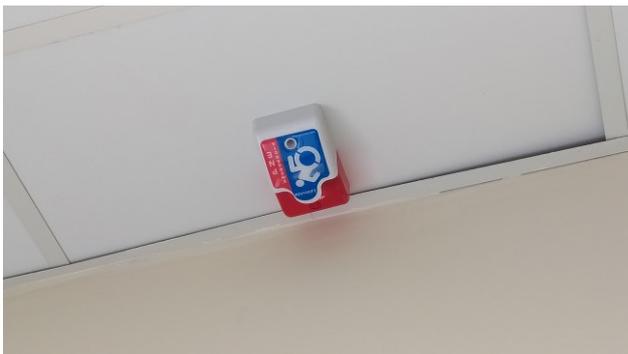
Figura 49C: Alarme audiovisual para PNE, instalado no BWC público do pavimento térreo

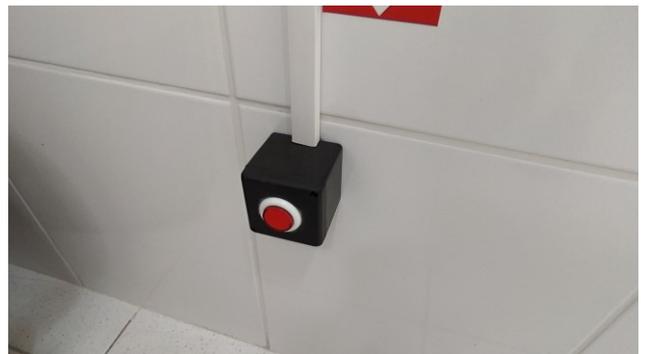
Figura 50C: Botoeira de acionamento do alarme, instalada dentro do BWC PNE do pavimento térreo

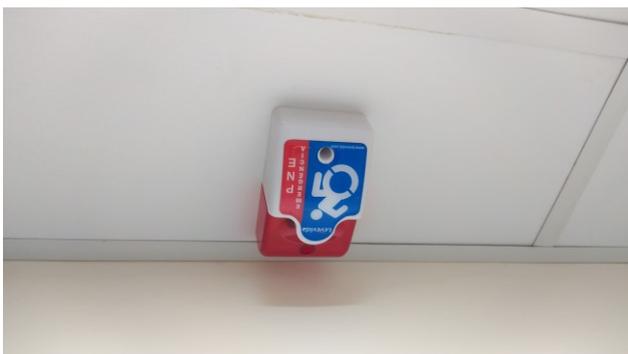
Figura 51C: Alarme audiovisual para PNE, instalado no BWC público do primeiro andar

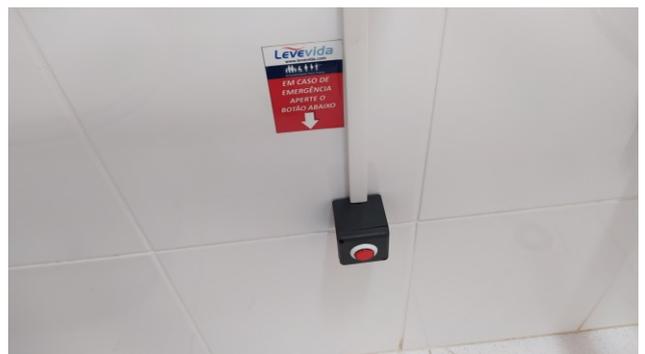
Figura 52C: Botoeira de acionamento do alarme, instalada dentro do BWC PNE do primeiro andar

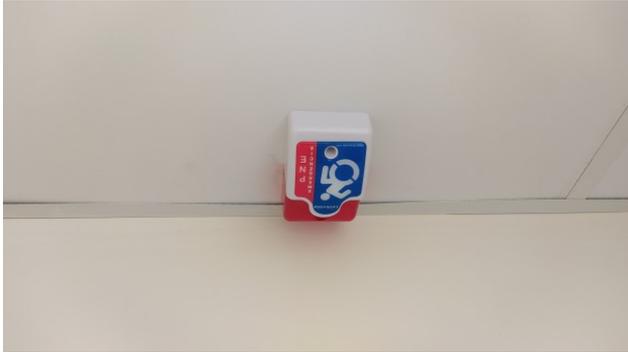
Figura 53C: Alarme audiovisual para PNE, instalado no BWC público do segundo andar

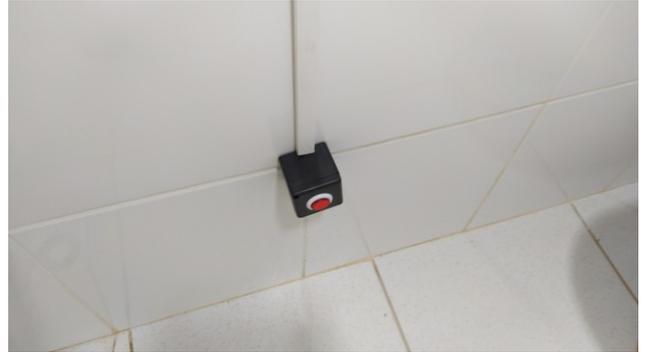
Figura 54C: Botão de acionamento do alarme, instalada dentro do BWC PNE do segundo andar

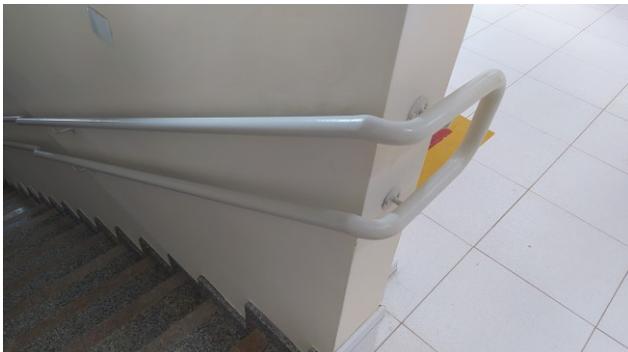
Figura 55C: Pintura dos corrimãos da escada de acesso ao subsolo

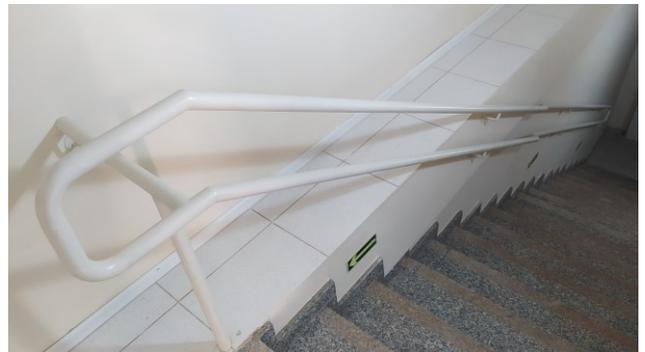
Figura 56C: Pintura dos corrimãos da escada de acesso ao subsolo

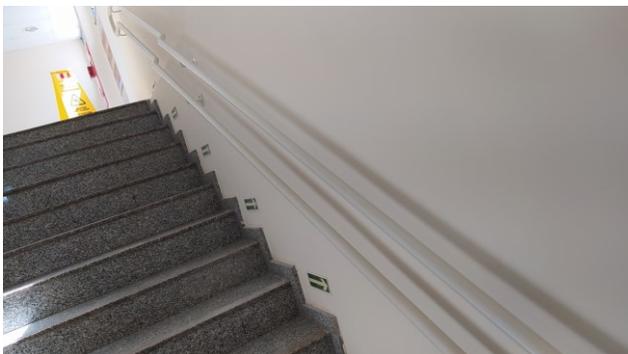
Figura 57C: Pintura dos corrimãos da escada de acesso ao primeiro andar

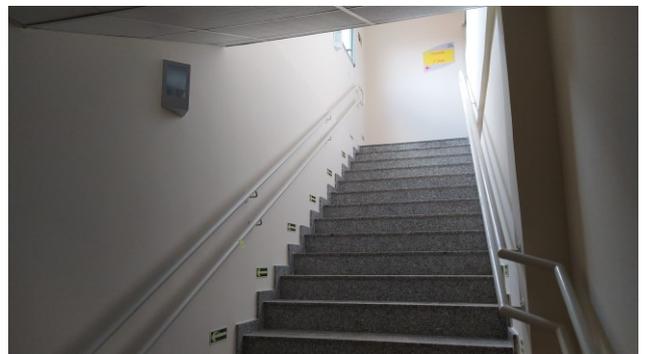
Figura 58C: Pintura dos corrimãos da escada de acesso ao segundo andar

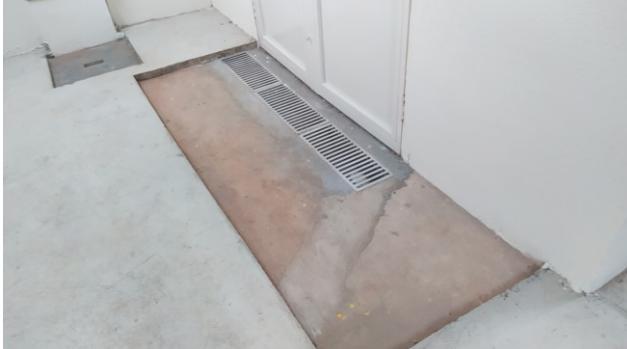
Figura 63C: Canaleta com grelha, instalada junto à porta de entrada da cabine de força

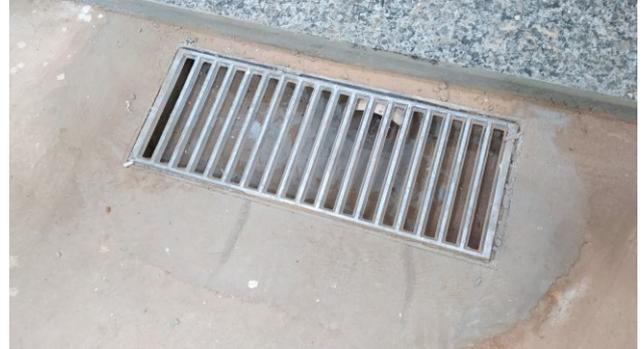
Figura 64C: Canaleta com grelha, instalada na sala do No-break

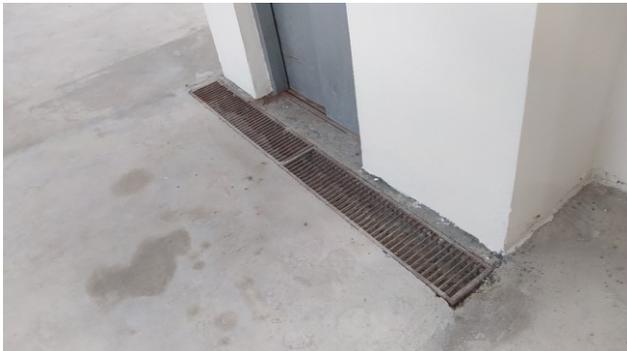
Figura 65C: Canaleta com grelha, instalada junto à porta do elevador

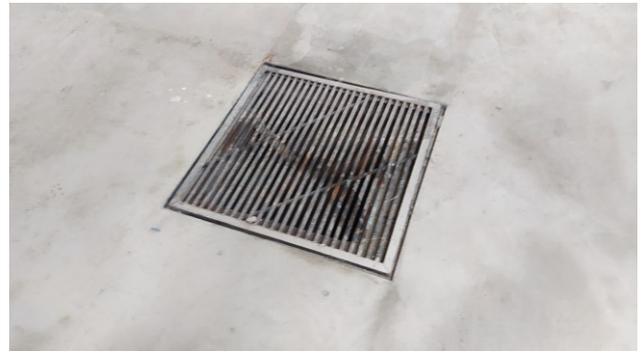
Figura 66C: Grelha em ferro fundido, instalada na tampa das caixas de drenagem pluvial do subsolo

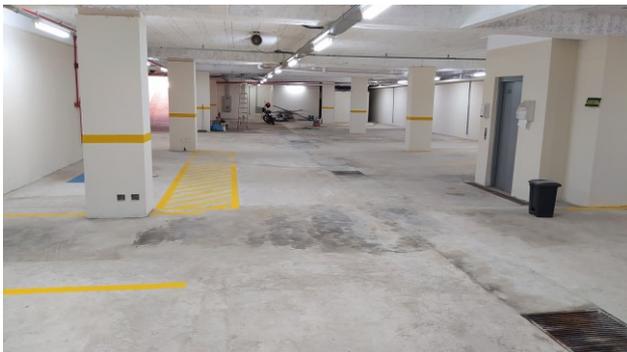
Figura 67C: Grelhas em ferro fundido, instaladas nas tampas das caixas de drenagem pluvial do subsolo

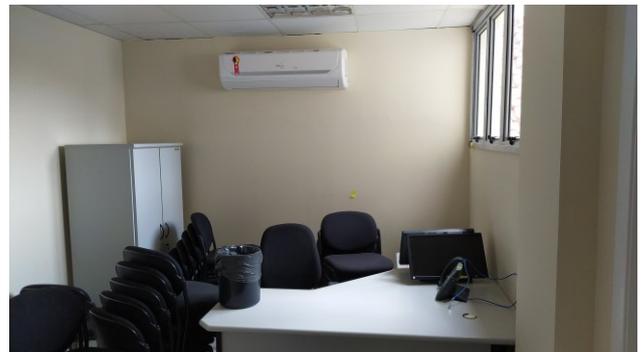
Figura 68C: Paredes falsas, em gesso acartonado, instaladas na sala dos assistentes da primeira vara.

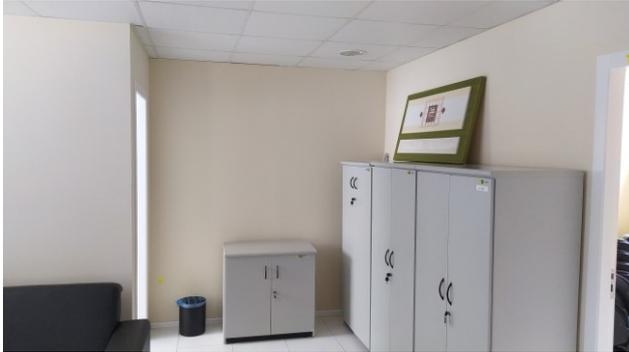
Figura 69C: Parede falsa, em gesso acartonado, instalada no gabinete do juiz 1, do primeiro andar

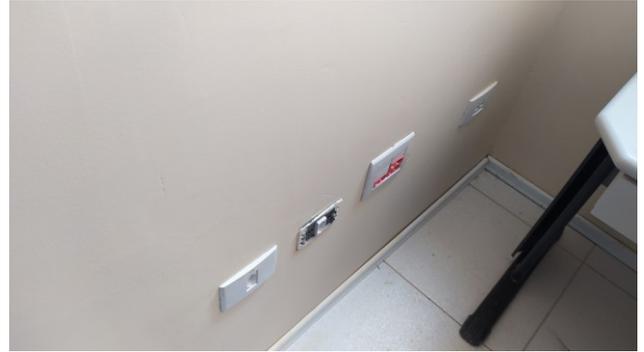
Figura 70C: Caixas 4"x2" e 4"x4" de elétrica e lógica, instaladas na parede falsa da sala dos assistentes
