## RELATÓRIO FOTOGRÁFICO – 5ª MEDIÇÃO

OBRA: **ADEQUAÇÕES AO PPCI - PLANO DE PREVENÇÃO E PROTEÇÃO CONTRA INCÊNDIOS, ADEQUAÇÕES DE ACESSIBILIDADE, SUBSTITUIÇÃO PARCIAL DA COBERTURA DO BARRACÃO, ADEQUAÇÕES DE SUSTENTABILIDADE E SERVIÇOS COMPLEMENTARES NO FÓRUM TRABALHISTA DE LONDRINA.**

CONTRATADA: **DACAN CONSTRUÇÕES CIVIS LTDA.**

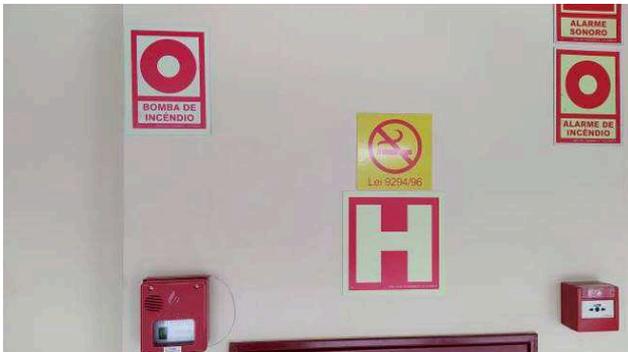
Figura 11C: Detalhe de placas PPC (E7 e outras), instaladas em hidrante do primeiro pavimento

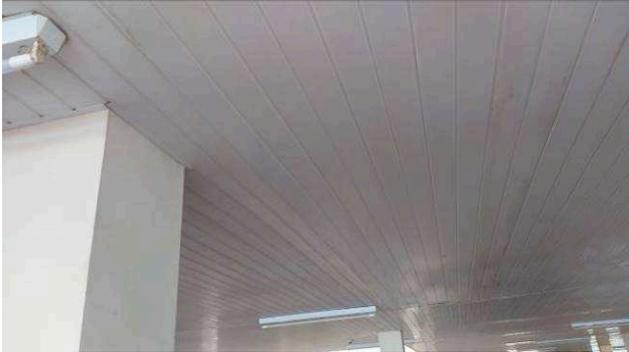
Figura 15C: Refazimento do forro de PVC, com instalação de novas réguas, nos locais outrora removidos para passagem da tubulação de incêndio, no estacionamento dos juízes

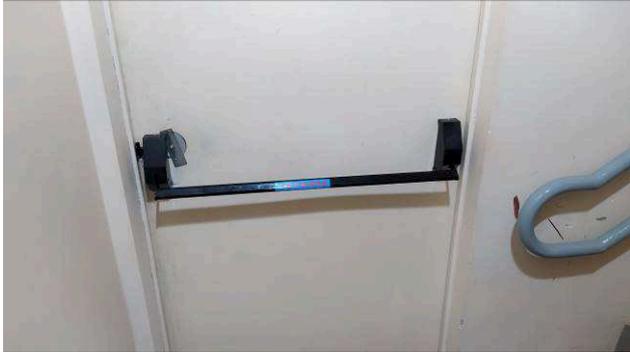
Figura 21C: Barra antipânico instalada em porta corta-fogo localizada na escada de incêndio

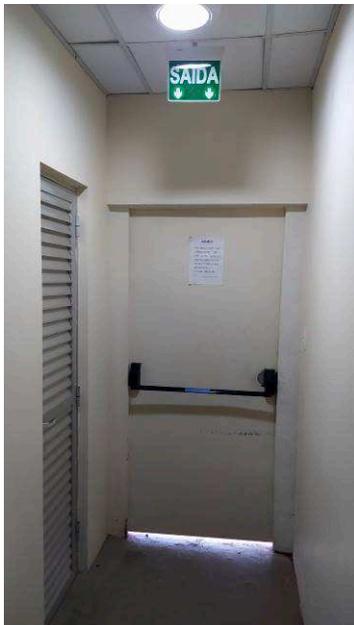
Figura 23C: Barra antipânico instalada em porta corta-fogo localizada na escada enclausurada do bloco da esquerda

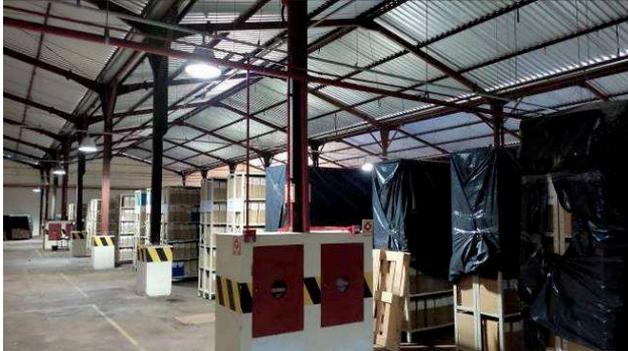
Figura 09E: boteira acionador manual SDAI

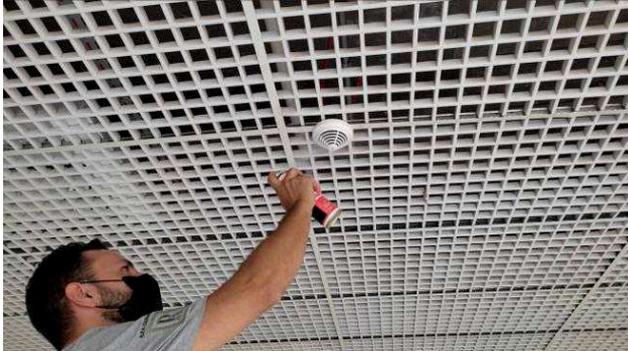
Figura 17E: testes SDAI

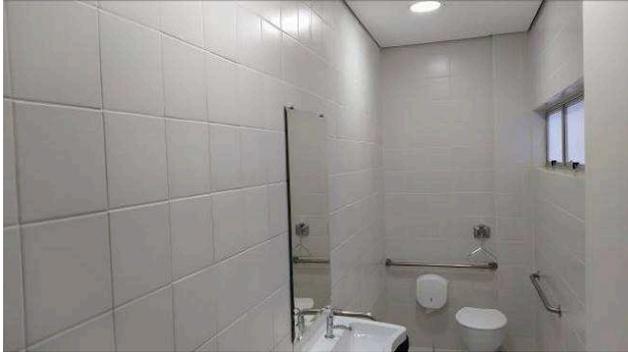
Figura 32C: Espelho, lavatório, torneira e detalhe da finalização do azulejo, em sanitário público PNE do segundo pavimento

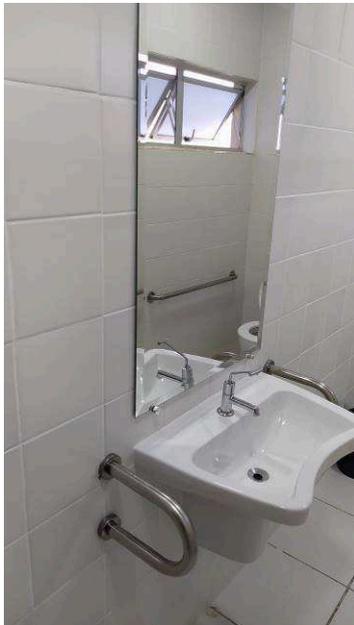
Figura 34C: Conjunto com lavatório, barras de apoio, espelho e torneira, instalados em sanitário PNE do pavimento térreo

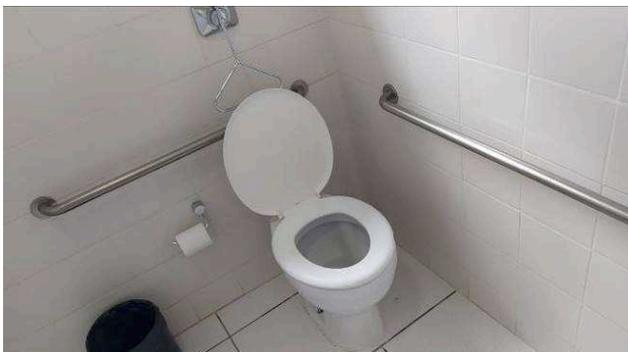
Figura 36C: Vaso sanitário PNE, sem abertura frontal, instalado em banheiro PNE da 1ª Vara

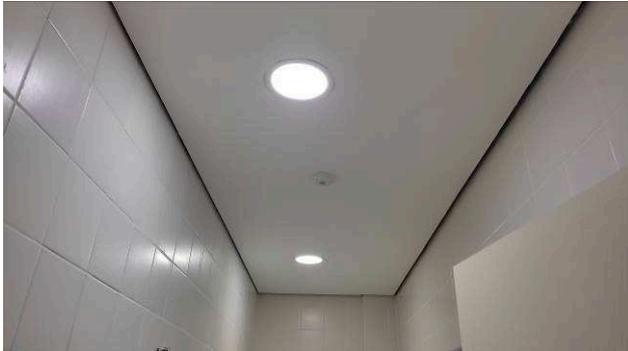
Figura 37E: luminárias e sensores de presença – banheiros PNE

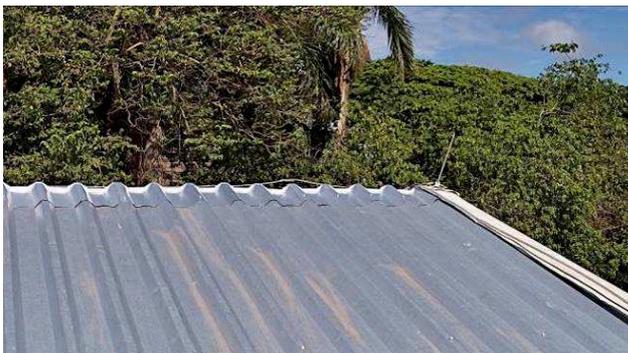
Figura 41E: Sistema de Proteção Contra Descargas Atmosféricas reinstalado – fitas alumínio, captore, parafusos.

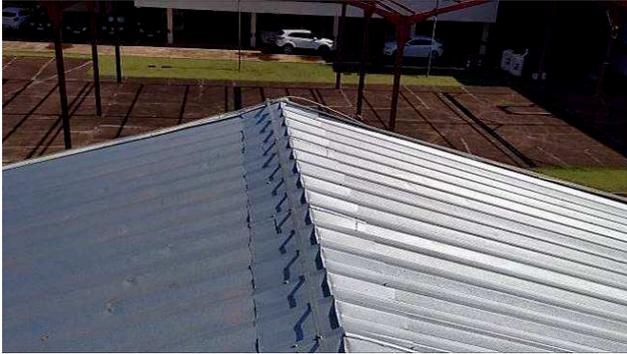
Figura 43E: Sistema de Proteção Contra Descargas Atmosféricas reinstalado – fitas alumínio, captosres, parafusos.

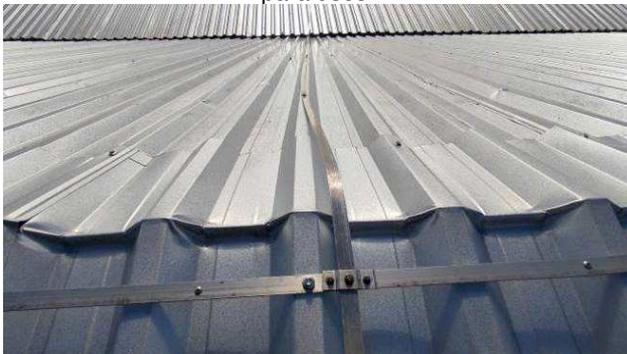
Figura 45E: Sistema de Proteção Contra Descargas Atmosféricas reinstalado – fitas alumínio, captosres, parafusos.

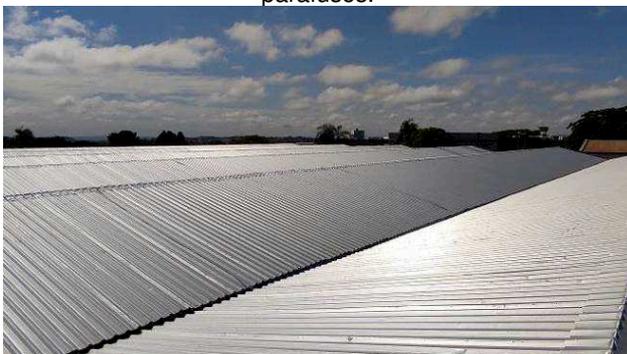
Figura 47E: Sistema de Proteção Contra Descargas Atmosféricas reinstalado – visão geral.

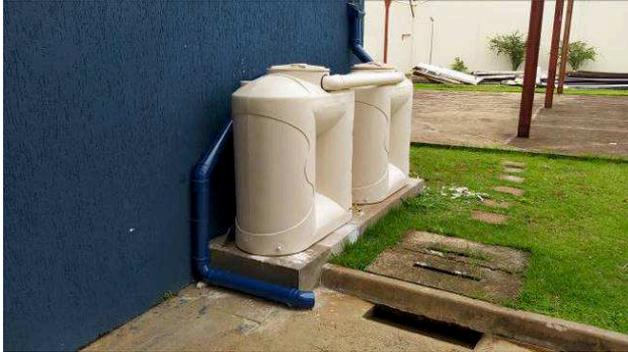
Figura 38C: 2 cisternas de reuso de água da chuva, instaladas lateralmente à escada de incêndio, sobre base em concreto armado

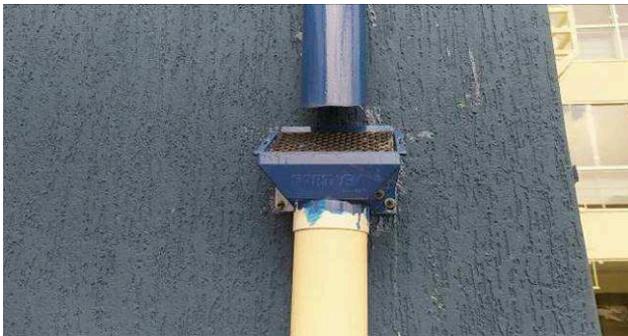
Figura 40C: Filtro separador de folhas

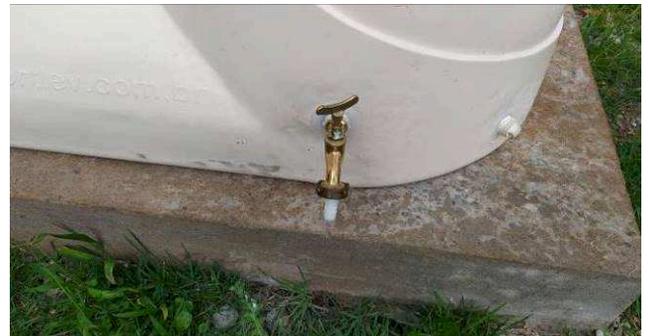
Figura 41C: Torneiras de jardim, instaladas nas cisternas de reuso

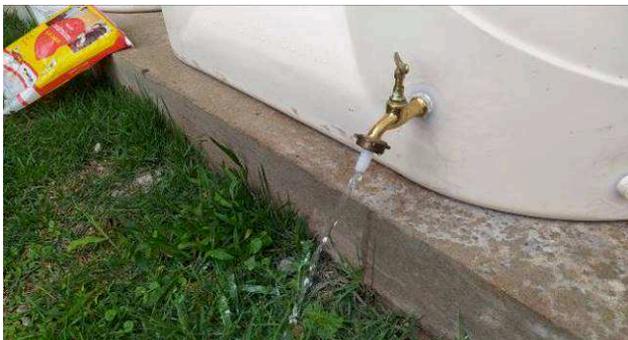
Figura 42C: Realização de teste de funcionamento das torneiras de jardim, instaladas nas cisternas de reuso

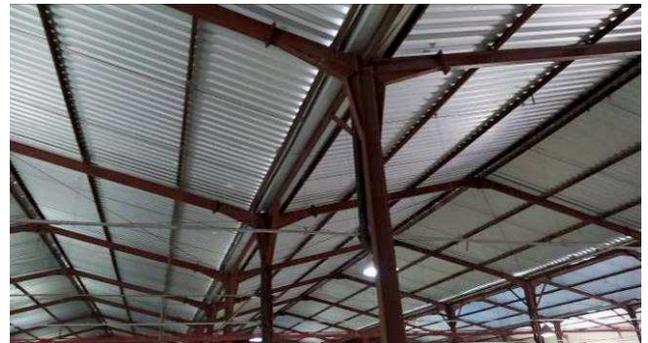
Figura 44C: Calhas em aço galvanizado, instaladas no estacionamento do barracão (ampliação do arquivo)
