## RELATÓRIO FOTOGRÁFICO – 1ª MEDIÇÃO

**OBRA: SUBSTITUIÇÃO DA COBERTURA, RECUPERAÇÕES DE PISOS E REVESTIMENTOS, ADEQUAÇÕES DE SUSTENTABILIDADE E SEGURANÇA E SERVIÇOS COMPLEMENTARES NA VARA DO TRABALHO DE PARANAÍ.**

**CONTRATADA: ABBOTT, ARCOVERDE & CIA. LTDA.**

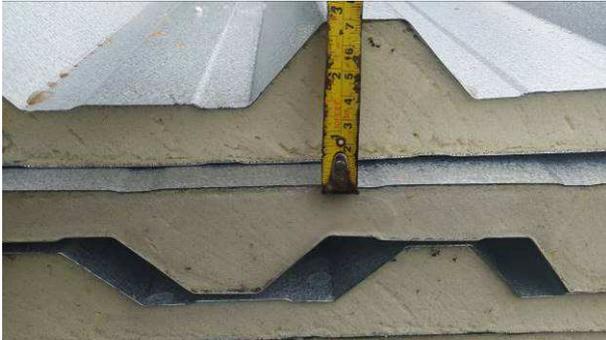
Figura 02C: Aferição da altura da telha

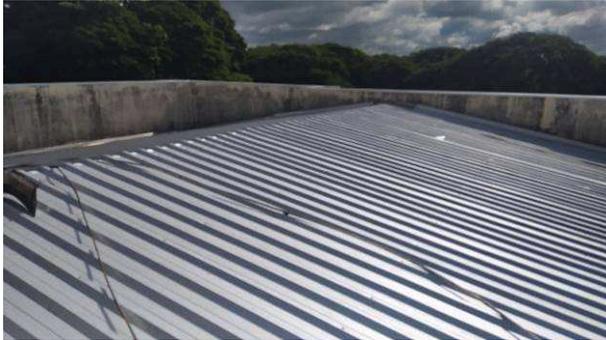
Figura 06C: Telhas e goivas instaladas na região da secretaria

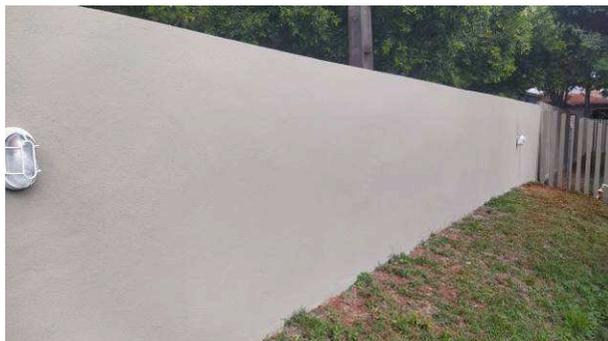
Figura 28C: Muro lateral direito, face interna, após pintura na cor "concreto", usando látex acrílico super premium (Luksclean)

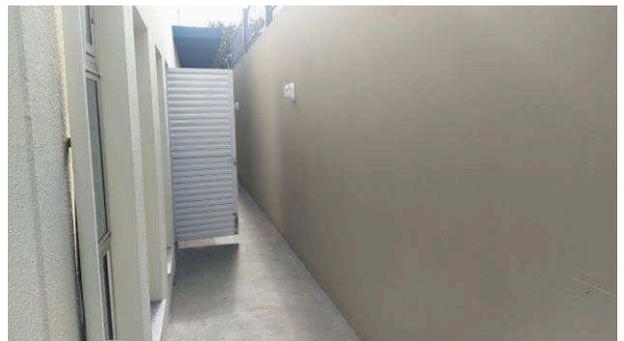
Figura 29C: Muro dos fundos, face interna, após pintura na cor "concreto", usando látex acrílico super premium (Luksclean)

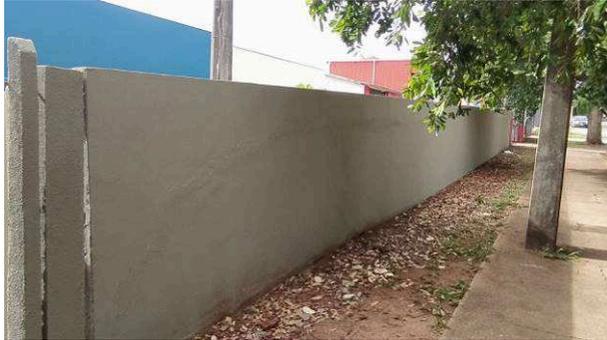
Figura 30C: Muro lateral direito, face externa, após pintura na cor "concreto", usando látex acrílico super premium (Luksclean)

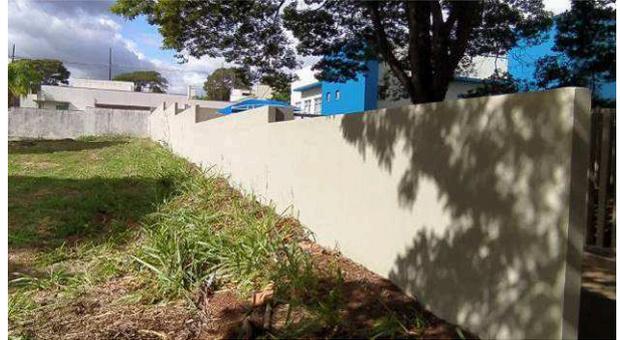
Figura 31C: Muro lateral esquerdo, face externa, após pintura na cor "concreto", usando látex acrílico super premium (Luksclean)

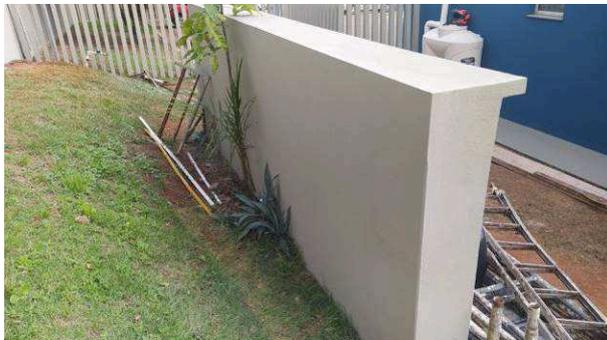
Figura 32C: Mureta da entrada de energia, após pintura na cor "concreto", usando látex acrílico super premium (Luksclean)

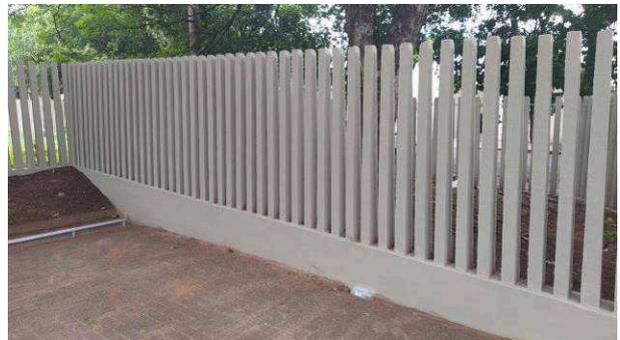
Figura 33C: Muro palito interno (porção esquerda do imóvel), após pintura na cor "concreto", usando látex acrílico super premium (Luksclean)

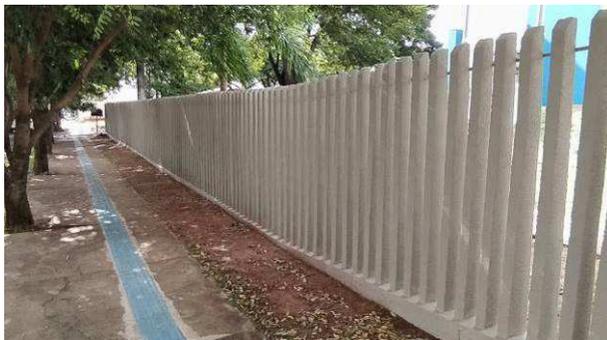
Figura 34C: Muro palito frontal, após pintura na cor "concreto", usando látex acrílico super premium (Luksclean)

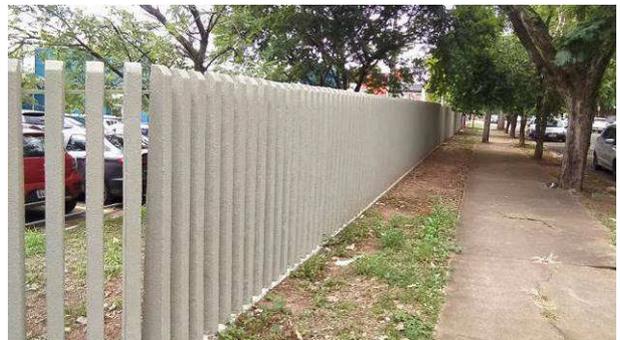
Figura 35C: Muro palito lateral direito, após pintura na cor "concreto", usando látex acrílico super premium (Luksclean)

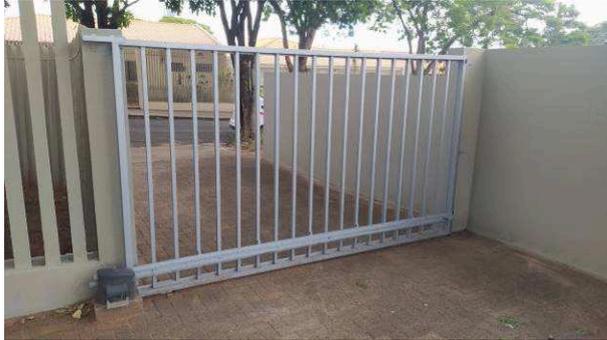
Figura 36C: Portão de veículos do estacionamento privativo, após pintura com esmalte sintético na cor "cinza platina"

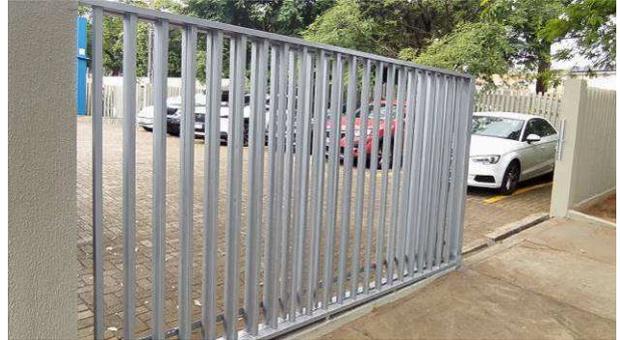
Figura 37C: Portão de veículos do estacionamento público, após pintura com esmalte sintético na cor "cinza platina"

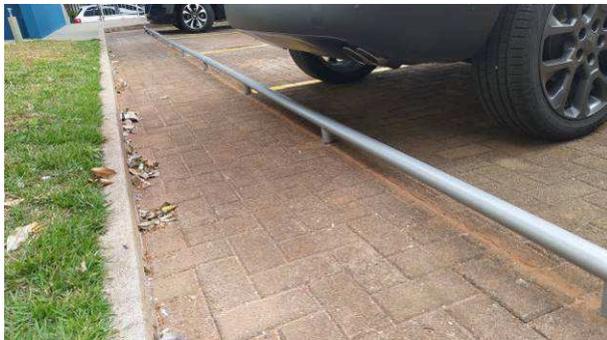
Figura 38C: Bate rodas, após pintura com esmalte sintético na cor "cinza platina"

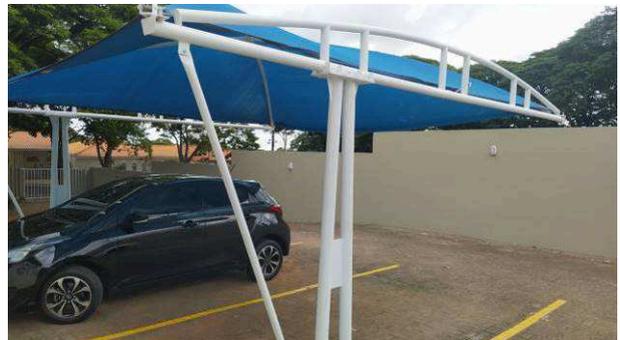
Figura 39C: Cobertura de veículos, após pintura com esmalte sintético na cor "branca"

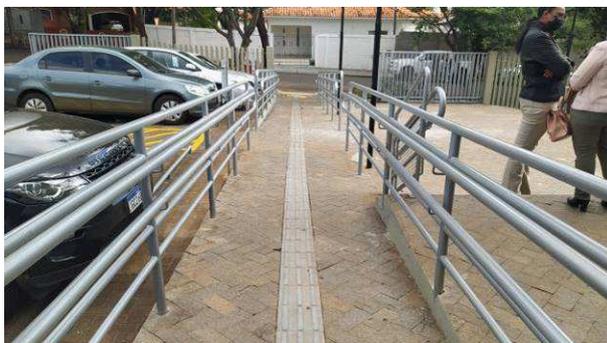
Figura 40C: Guarda-corpo e corrimãos da entrada principal, após pintura com esmalte sintético na cor "cinza platina"

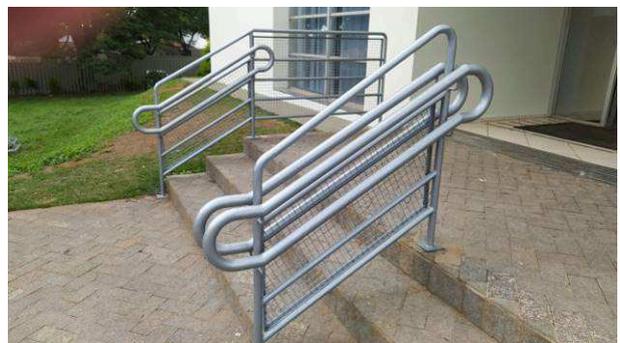
Figura 41C: Guarda-corpo e corrimãos da entrada principal, após pintura com esmalte sintético na cor "cinza platina"

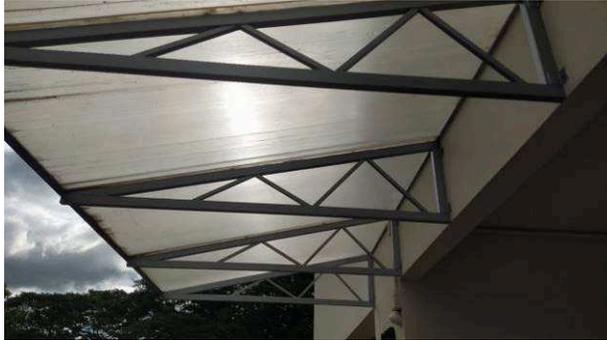
Figura 42C: Estrutura metálica da cobertura, na entrada principal, após aplicação de esmalte sintético na cor "cinza platina"

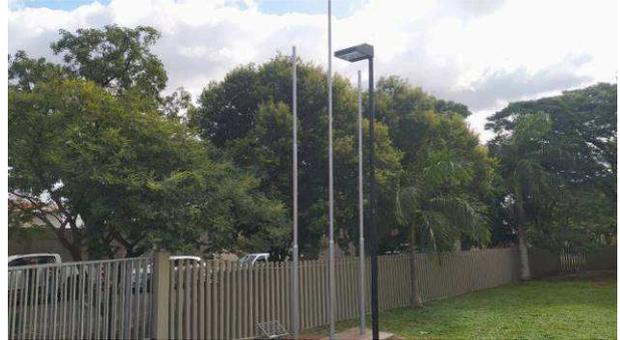
Figura 43C: Mastros das bandeiras, após aplicação de esmalte sintético na cor "cinza platina"

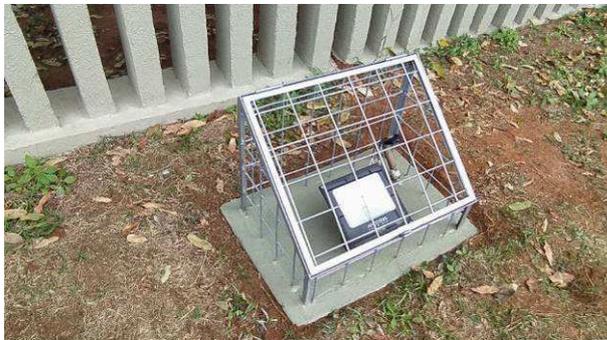
Figura 44C: Protetor de holofote, após aplicação de esmalte sintético na cor "cinza platina"

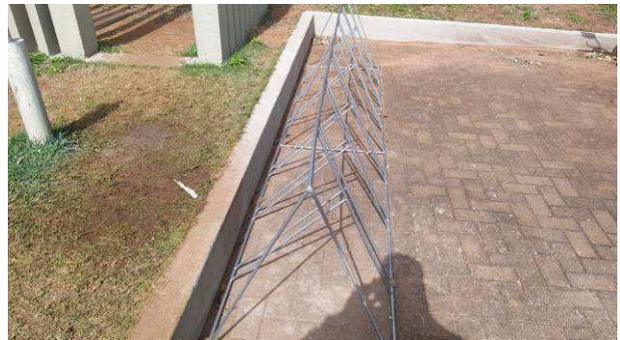
Figura 45C: Paraciclo, após aplicação de esmalte sintético na cor "cinza platina"

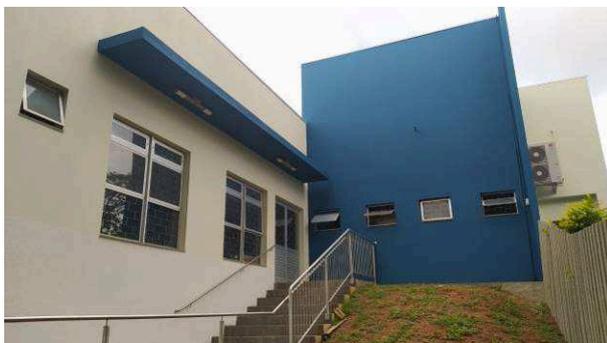
Figura 46C: Fachada lateral esquerda, após pintura acrílica super premium nas cores Nice (equivalente da Lukscollor ao Doric White da Sherwin Williams) e Rushville (equivalente da Lukscollor ao Nocturne Blue, da Sherwin Williams). A tinta utilizada foi a Luksclean

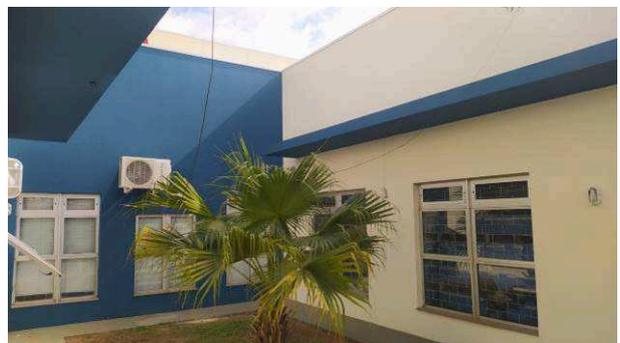
Figura 47C: Fachada dos fundos, após pintura acrílica super premium nas cores Nice (equivalente da Lukscollor ao Doric White da Sherwin Williams) e Rushville (equivalente da Lukscollor ao Nocturne Blue, da Sherwin Williams). A tinta utilizada foi a Luksclean

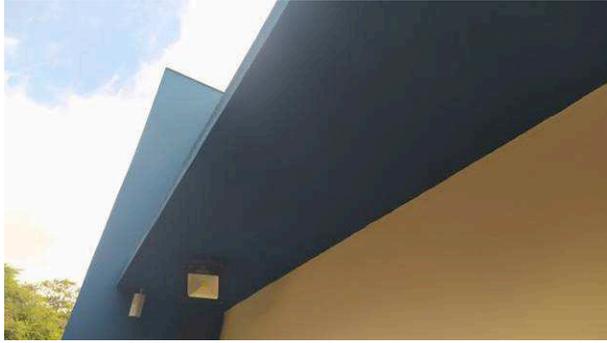
Figura 48C: Face lateral e inferior de marquises, após pintura acrílica super premium na cor Rushville (equivalente da Lukscolor ao Nocturne Blue, da Sherwin Williams) . A tinta utilizada foi a Luksclean

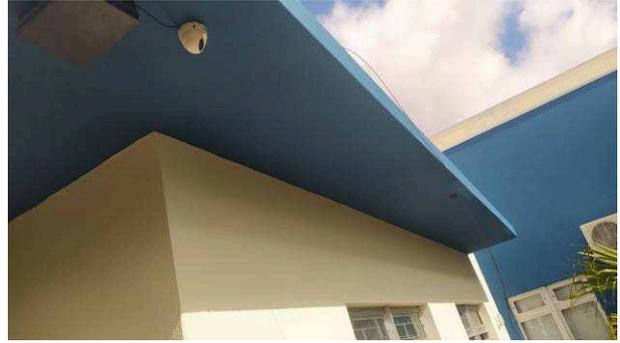
Figura 49C: Face lateral e inferior de marquises, após pintura acrílica super premium na cor Rushville (equivalente da Lukscolor ao Nocturne Blue, da Sherwin Williams) . A tinta utilizada foi a Luksclean

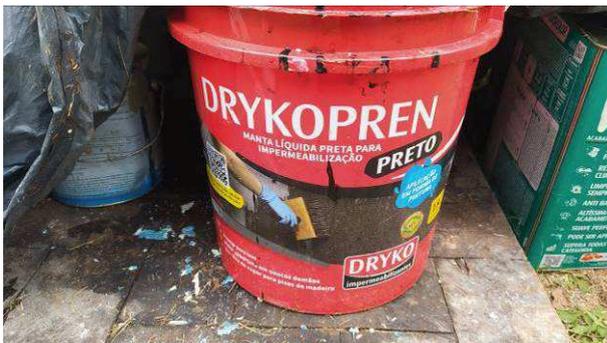
Figura 52C: Produto utilizado na impermeabilização das marquises

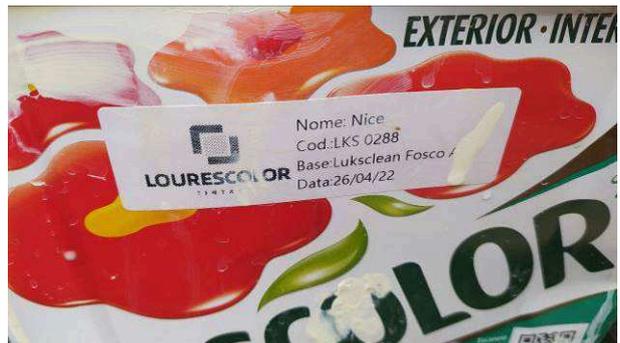
Figura 53C: Produto utilizado na pintura de paredes

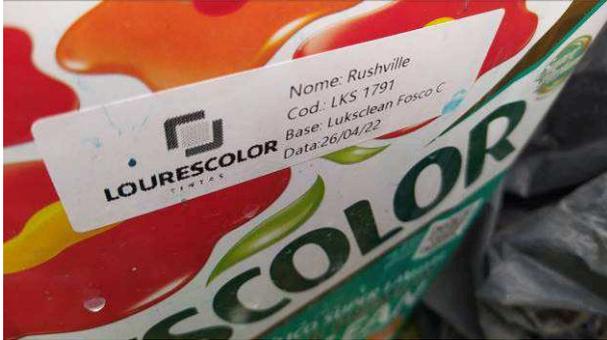
Figura 54C: Produto utilizado na pintura de paredes

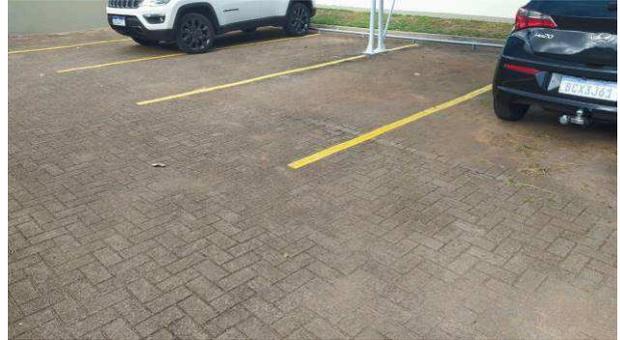
Figura 55C: Demarcação de vagas no estacionamento privativo

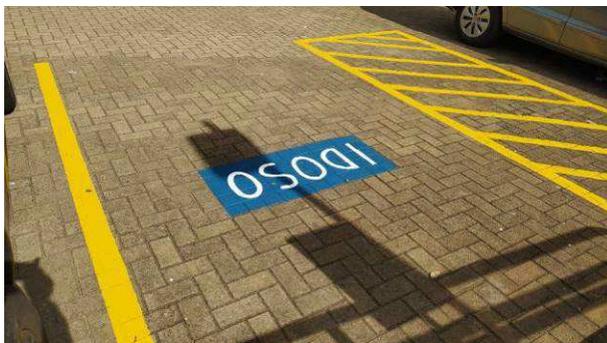
Figura 56C: Demarcação da vaga de idoso

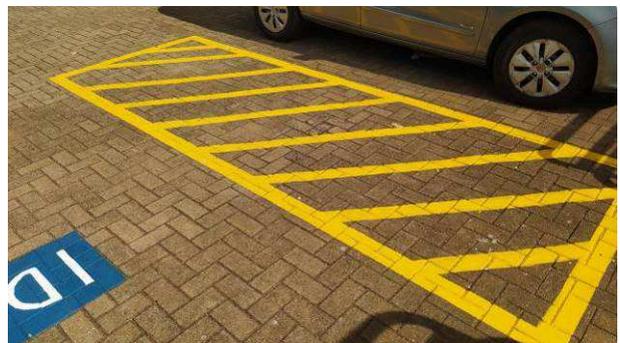
Figura 57C: Demarcação da vaga PNE, com faixa zebra

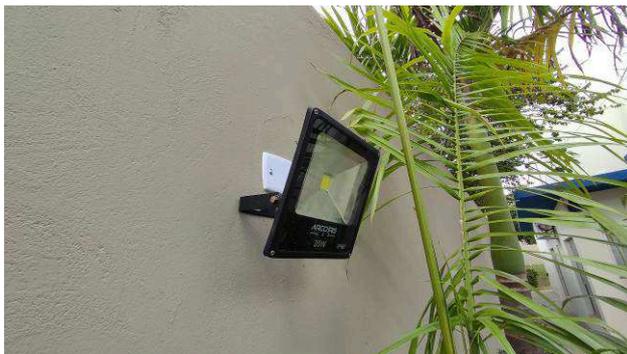
Figura 03E: refletor em LED padrão IP66 para iluminação externa

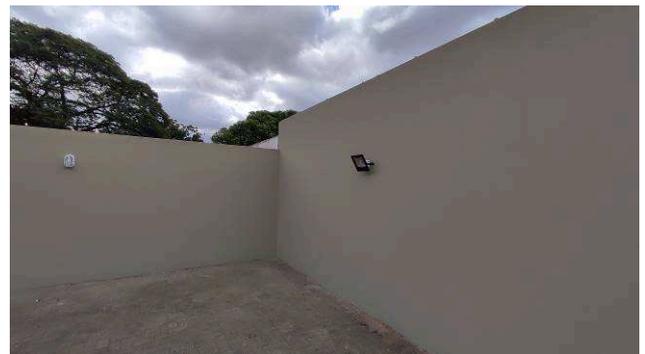
Figura 04E: refletor em LED padrão IP66 para iluminação externa

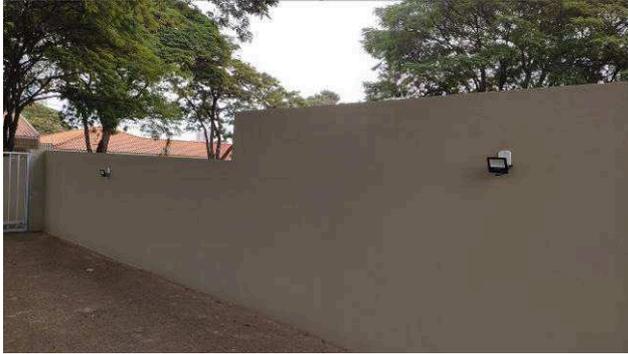
Figura 05E: refletores em LED padrão IP66 para iluminação externa

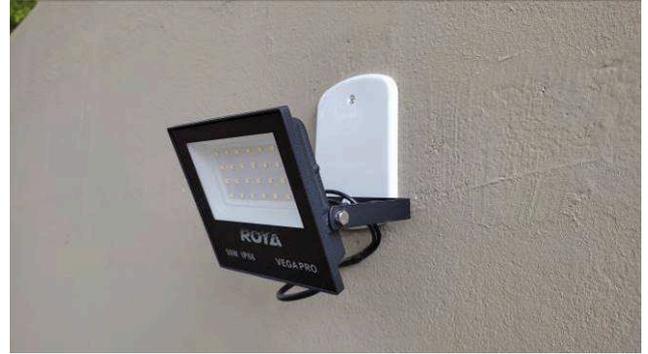
Figura 06E: refletores em LED padrão IP66 para iluminação externa

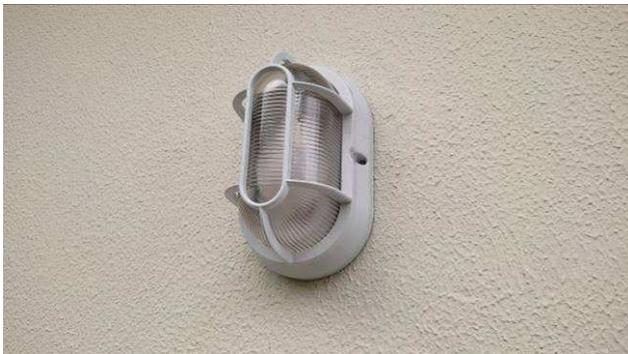
Figura 07E: Novas arandelas tipo tartaruga com lâmpadas bulbo LED

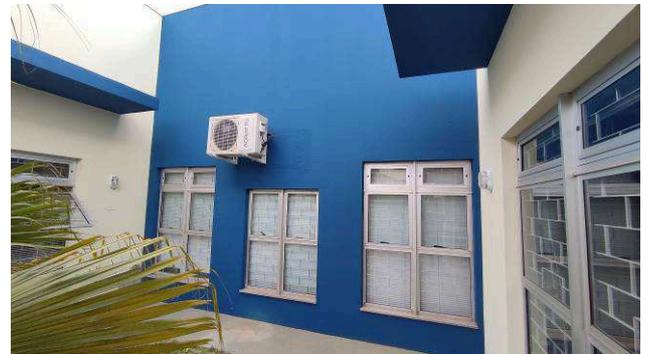
Figura 08E: Novas arandelas tipo tartaruga com lâmpadas bulbo LED

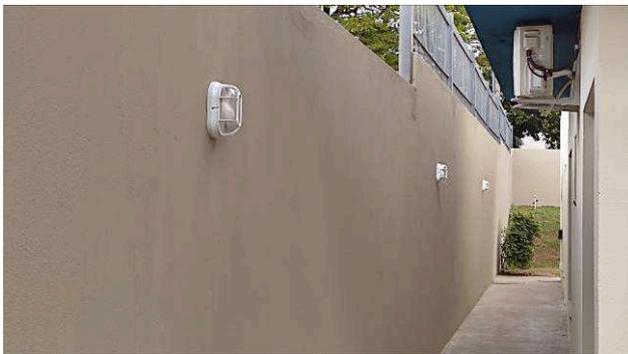
Figura 09E: Novas arandelas tipo tartaruga com lâmpadas bulbo LED

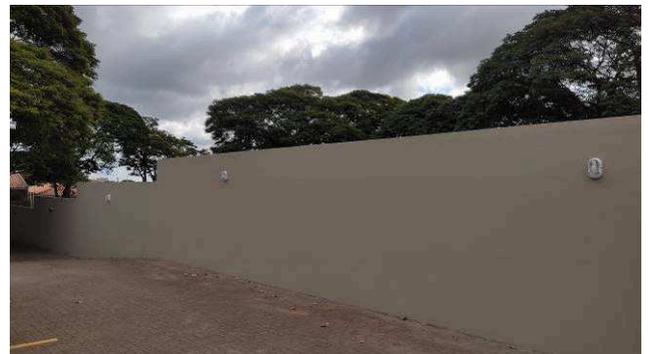
Figura 10E: Novas arandelas tipo tartaruga com lâmpadas bulbo LED

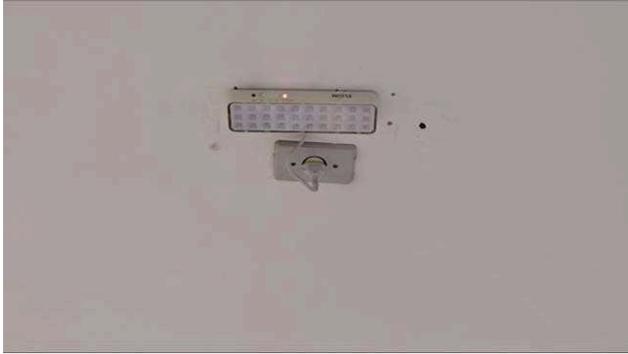
Figura 11E: Blocos de emergência

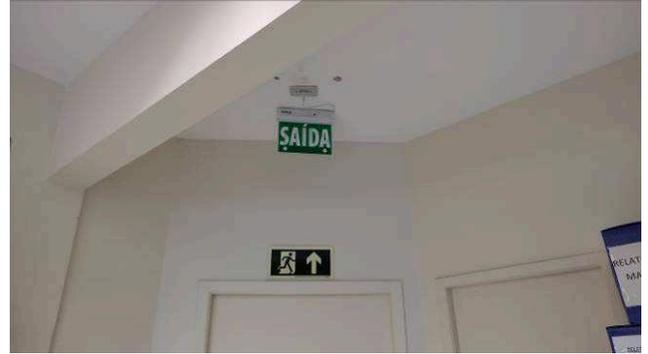
Figura 12E: Balizadores de emergência

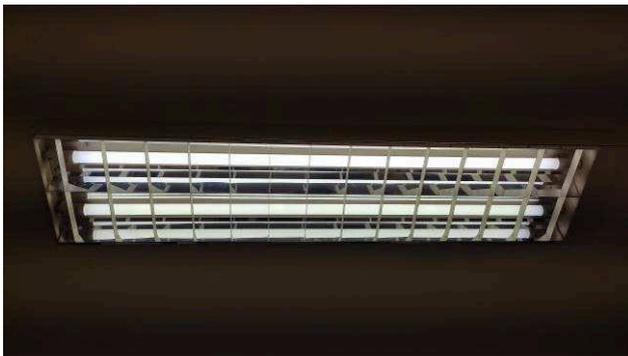
Figura 13E: Lâmpadas tubulares LED

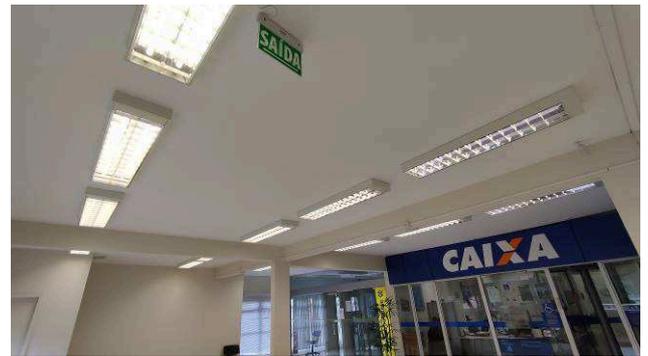
Figura 14E: Lâmpadas tubulares LED

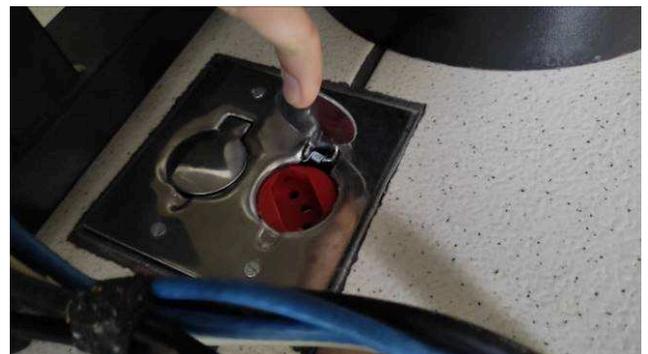
Figura 16E: Tomadas de piso

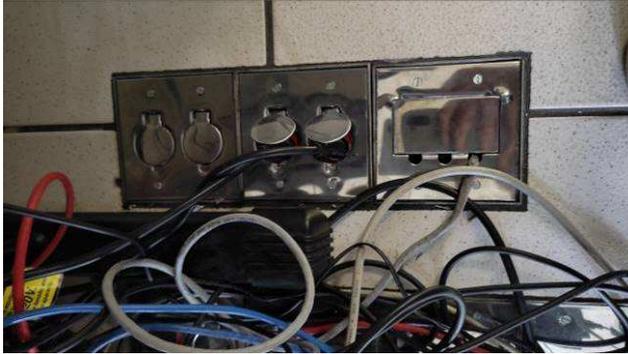
Figura 17E: Tomadas de piso

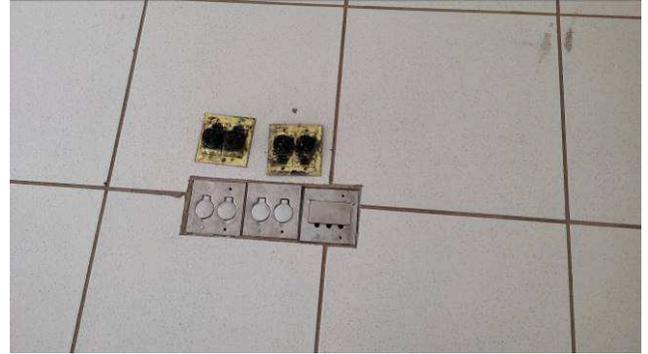
Figura 18E: Tomadas de piso
