RELATÓRIO FOTOGRÁFICO – 1^a MEDAÇÃO

OBRA: CONTRATAÇÃO DE SERVIÇO DE SUBSTITUIÇÃO DA COBERTURA, CLIMATIZAÇÃO, PINTURA EXTERNA, ADEQUAÇÕES DE SEGURANÇA, DE SUSTENTABILIDADE E DE ACESSIBILIDADE E SERVIÇOS COMPLEMENTARES NA VARA DO TRABALHO DE SANTO ANTÔNIO DA PLATINA/PR.

CONTRATADA: VILE CONSTRUÇÕES E REFORMAS LTDA.

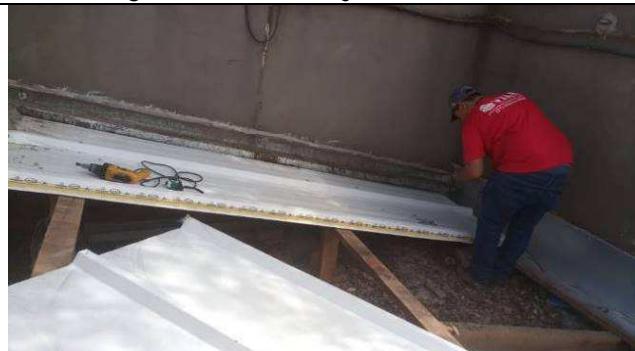
Figura 07: Instalação das telhas.

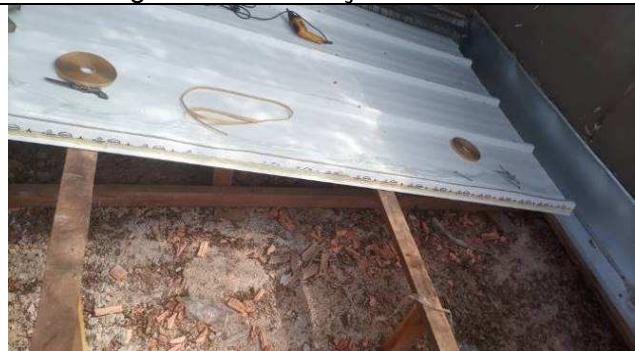
Figura 08: Instalação das telhas – fitas de vedação nas emendas longitudinais.

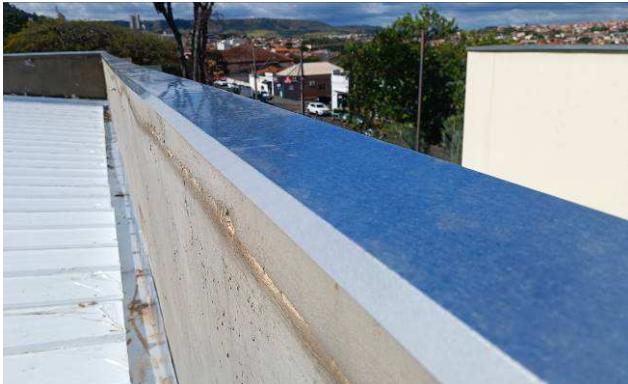
Figura 29: Rufos instalados.

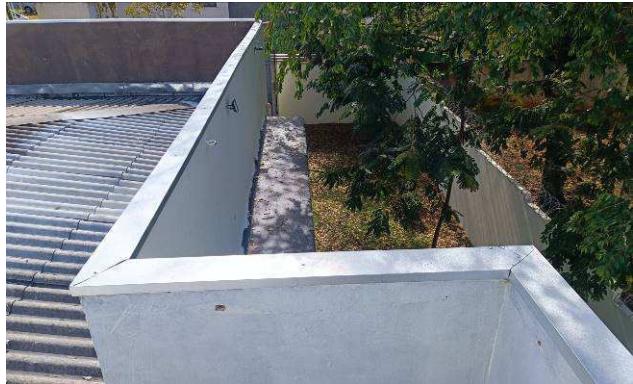
Figura 30: Rufos instalados.

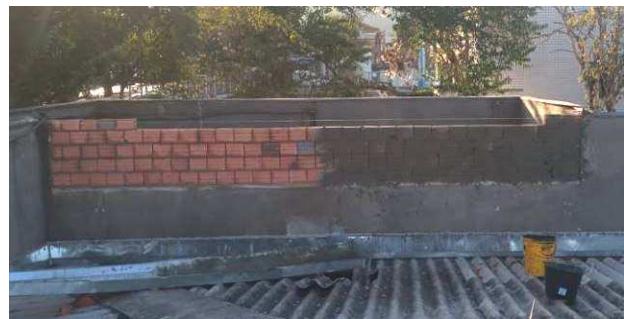
Figura 31: Alvenaria de complementação da platibanda.

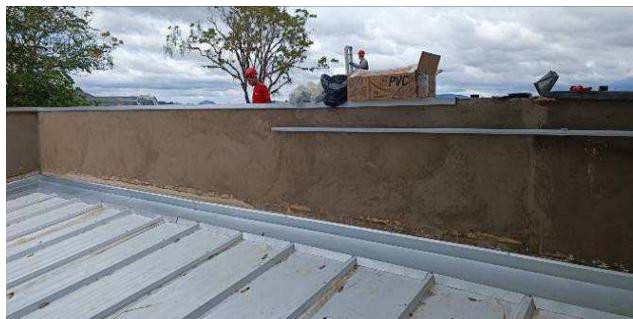
Figura 32: Alvenaria de complementação da platibanda.

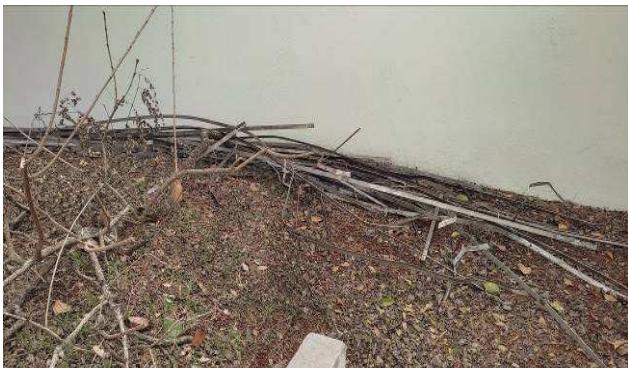
Figura 33: Retirada do SPDA existente.

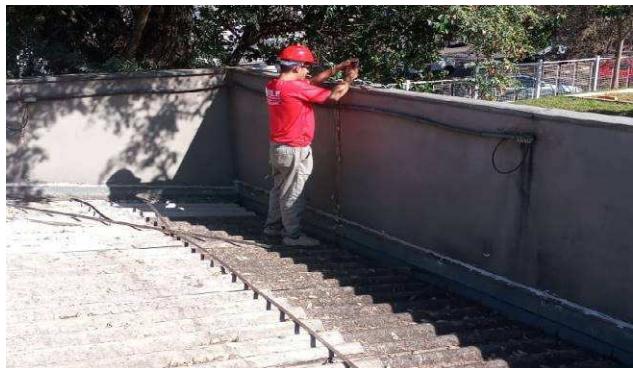
Figura 34: Retirada do SPDA existente.

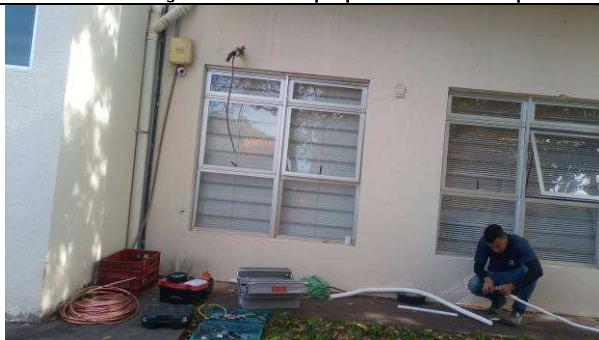
Figura 37: Substituição de linhas e reinstalação dos equipamentos Split.

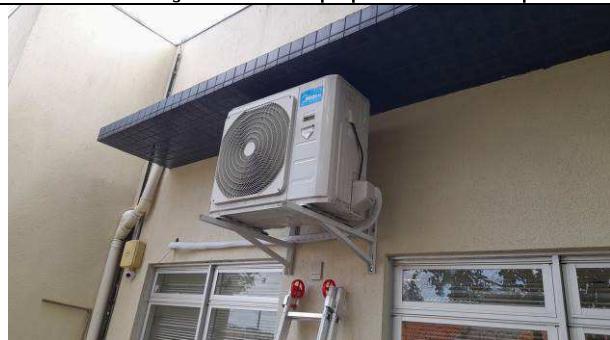
Figura 38: Substituição de linhas e reinstalação dos equipamentos Split.

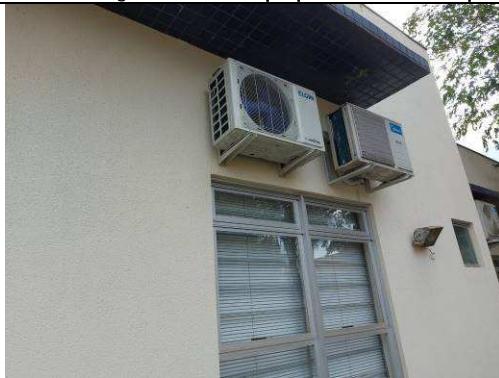
Figura 39: Substituição de linhas e reinstalação dos equipamentos Split.

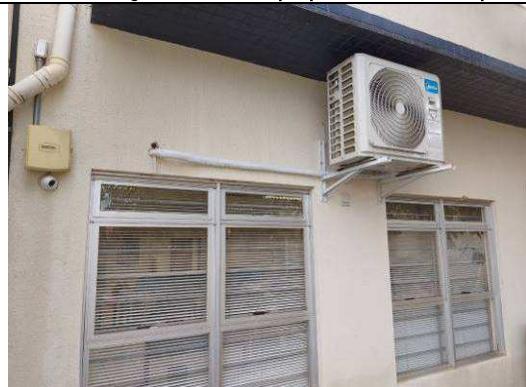
Figura 40: Substituição de linhas e reinstalação dos equipamentos Split.

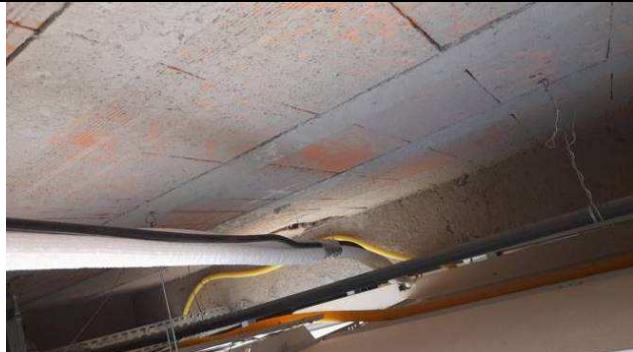
Figura 41: Substituição de linhas e reinstalação dos equipamentos Split.

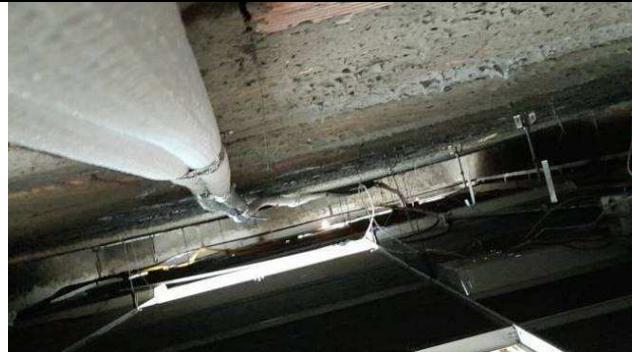
Figura 42: Substituição de linhas e reinstalação dos equipamentos Split.

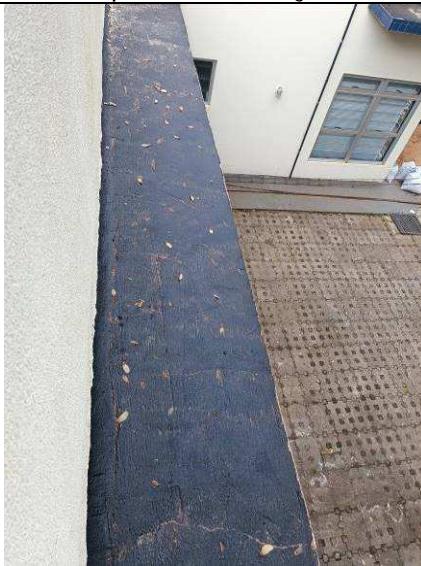
Figura 69: Impermeabilização marquises.

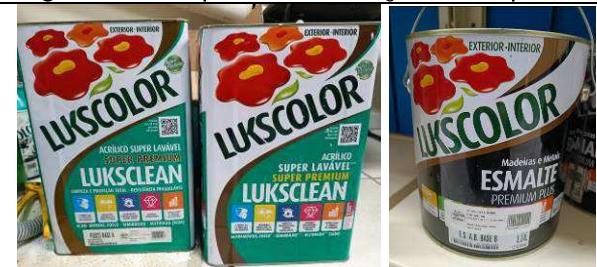
Figura 70: Tintas utilizadas.

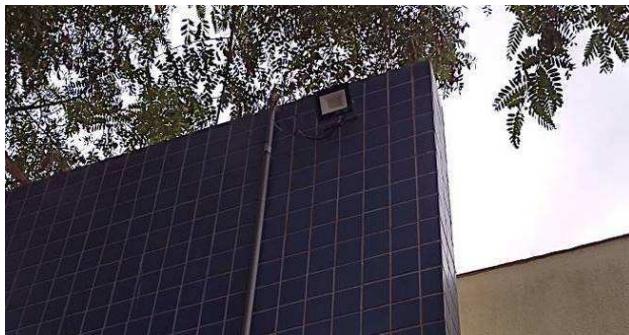
Figura 71: Refletores externos em LED

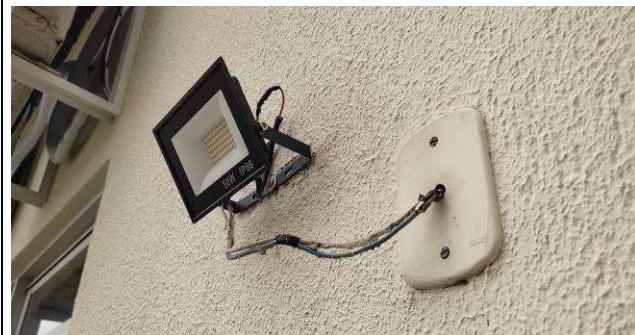
Figura 72: Refletores externos em LED

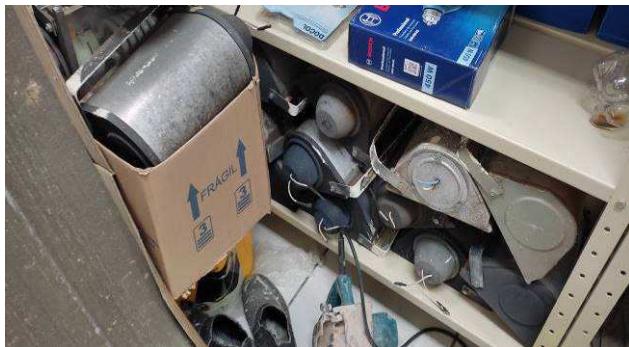
Figura 73: Refletores antigos retirados

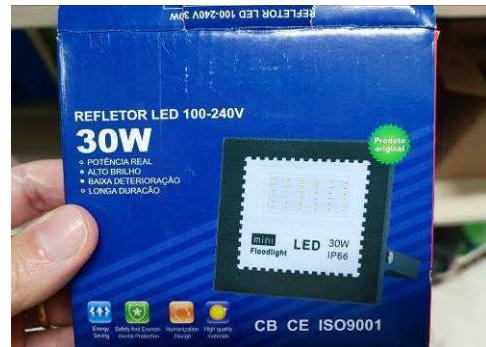
Figura 74: Refletor externo em LED

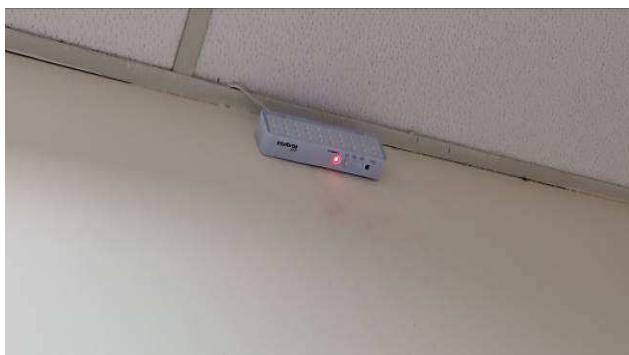
Figura 75: Blocos de emergência

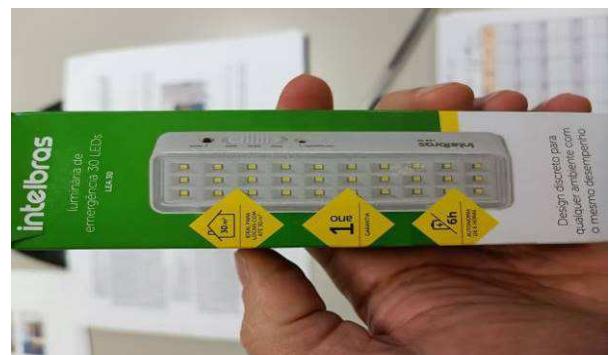
Figura 76: Blocos de emergência

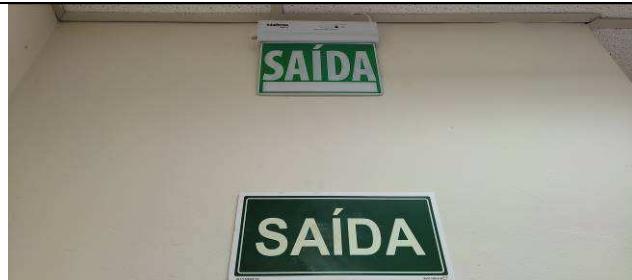
Figura 77: Blocos balizadores de emergência

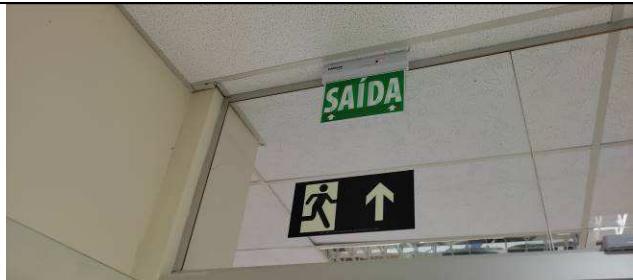
Figura 78: Blocos balizadores de emergência

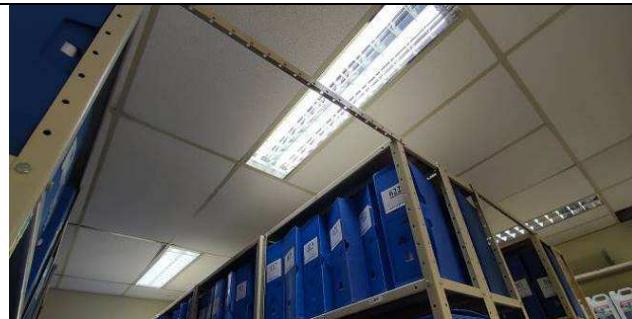
Figura 79: Lâmpadas tubulares em LED

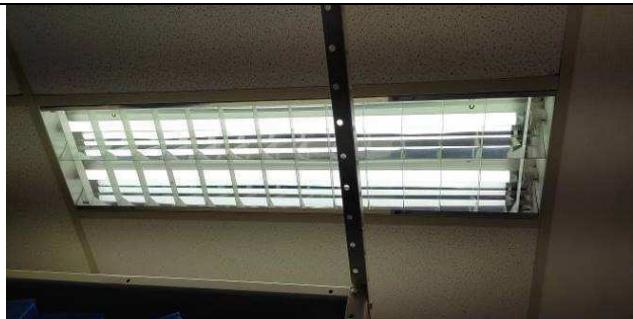
Figura 80: Lâmpadas tubulares em LED

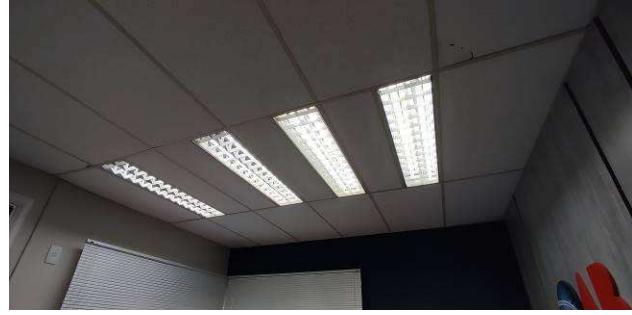
Figura 81: Lâmpadas tubulares em LED

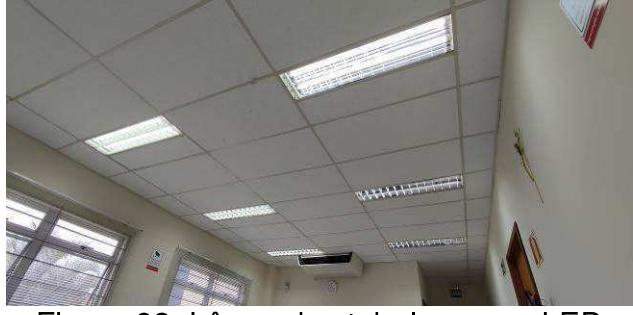
Figura 82: Lâmpadas tubulares em LED

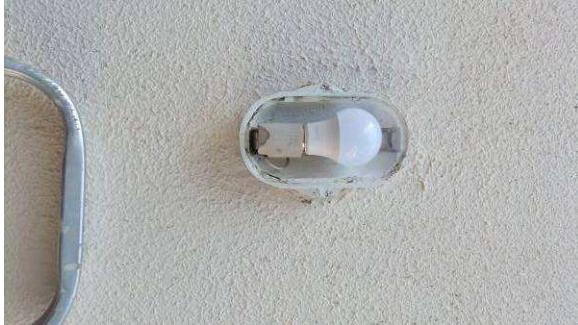
Figura 85: Lâmpadas bulbo em LED

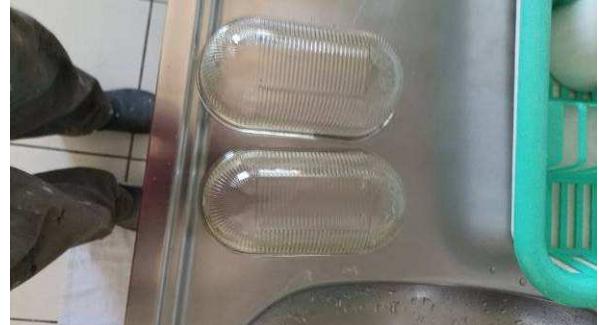
Figura 86: Limpeza das luminárias

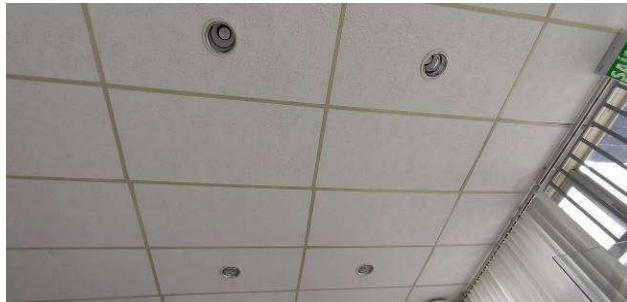
Figura 87: Lâmpadas bulbo em LED

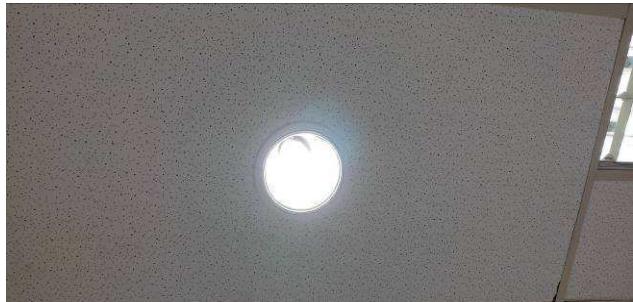
Figura 88: Lâmpadas bulbo em LED

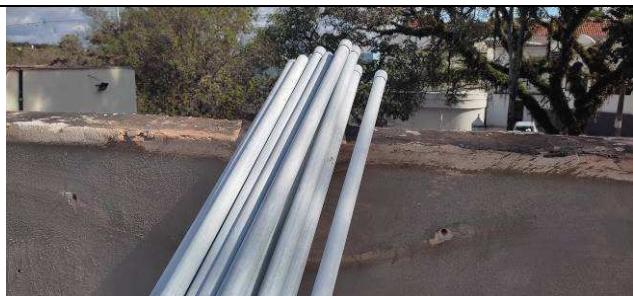
Figura 103: Infraestrutura elétrica nas platibandas

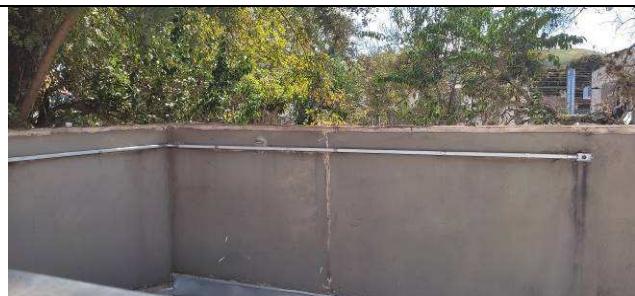
Figura 104: Infraestrutura elétrica nas platibandas
