RELATÓRIO FOTOGRÁFICO – 2ª MEDIÇÃO

OBRA: CONTRATAÇÃO DE SERVIÇO DE SUBSTITUIÇÃO DA COBERTURA, CLIMATIZAÇÃO, PINTURA EXTERNA, ADEQUAÇÕES DE SEGURANÇA, DE SUSTENTABILIDADE E DE ACESSIBILIDADE E SERVIÇOS COMPLEMENTARES NA VARA DO TRABALHO DE SANTO ANTÔNIO DA PLATINA/PR.

CONTRATADA: VILE CONSTRUÇÕES E REFORMAS LTDA.

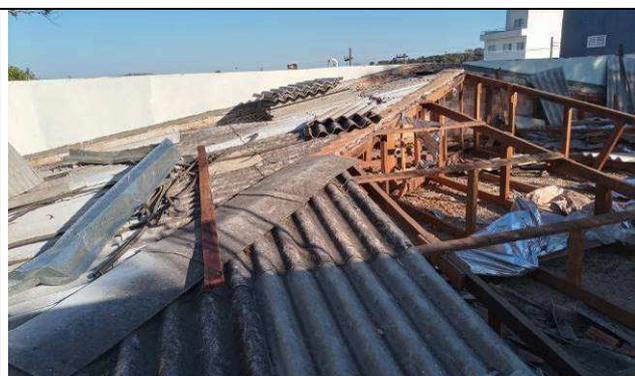
Figura 01: Remoção da estrutura de madeira e telhas de cobertura.

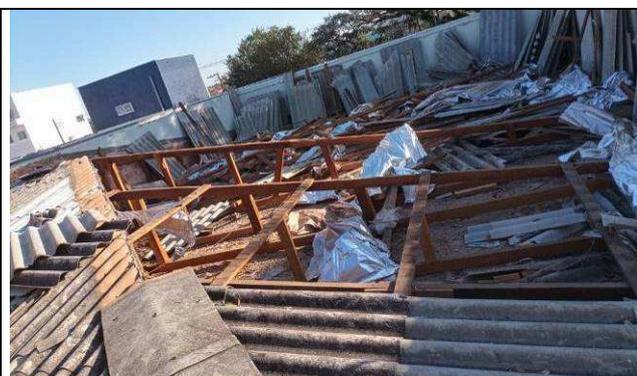
Figura 02: Remoção da estrutura de madeira e telhas de cobertura.

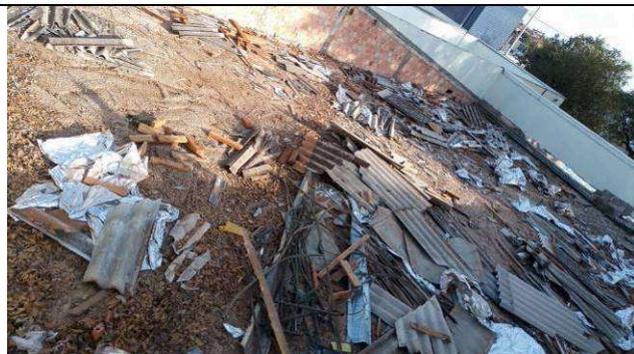
Figura 03: Remoção da estrutura de madeira e telhas de cobertura.

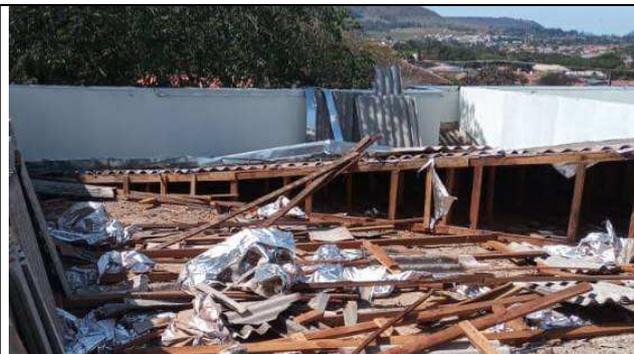
Figura 04: Remoção da estrutura de madeira e telhas de cobertura.

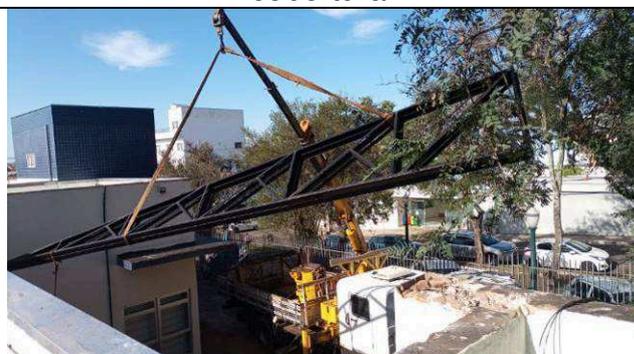
Figura 07: Montagem da estrutura metálica de cobertura.

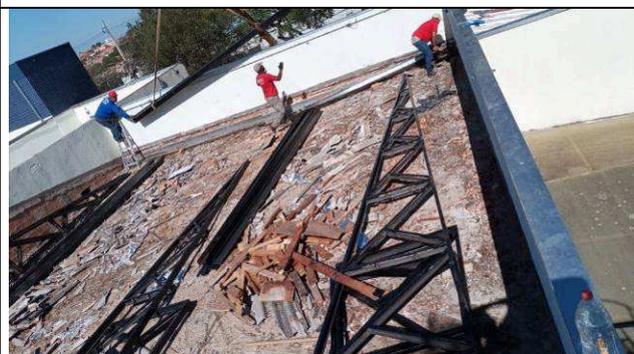
Figura 08: Montagem da estrutura metálica de cobertura.

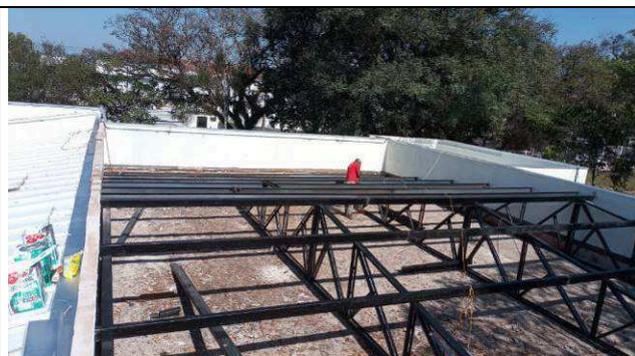
Figura 09: Montagem da estrutura metálica de cobertura.

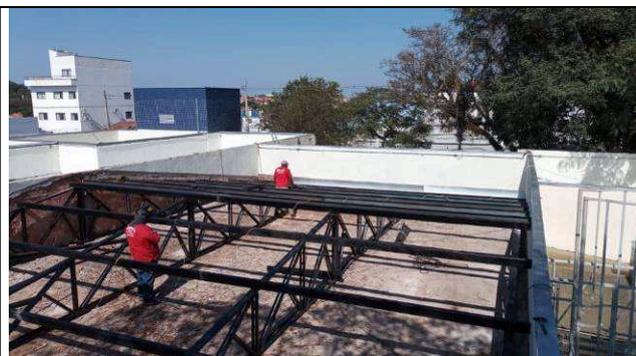
Figura 10: Montagem da estrutura metálica de cobertura.

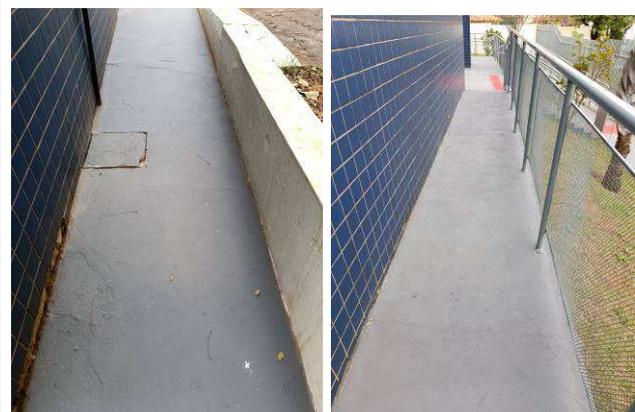
Figura 53: Pintura das calçadas externas.

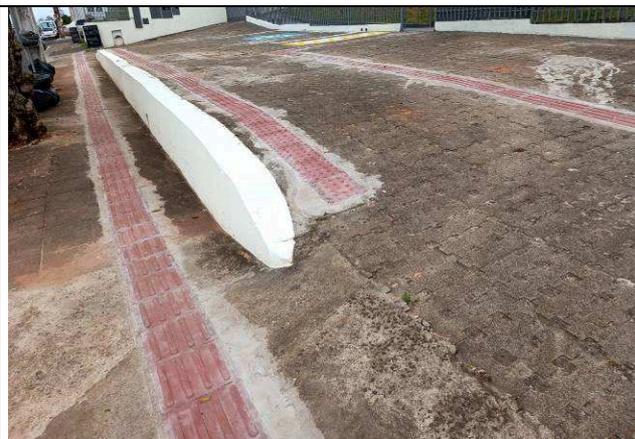
Figura 67: Piso podotátil externo.

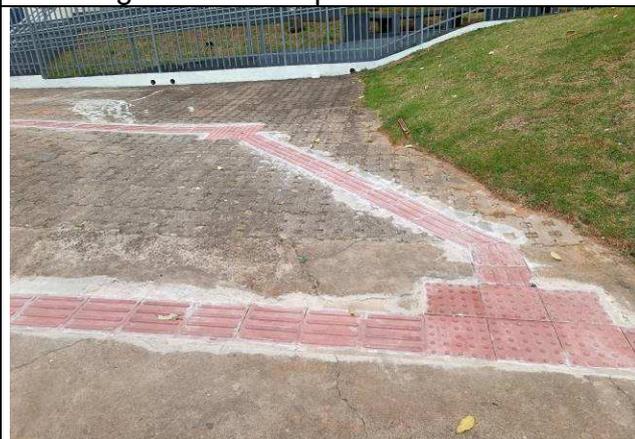
Figura 68: Piso podotátil externo.

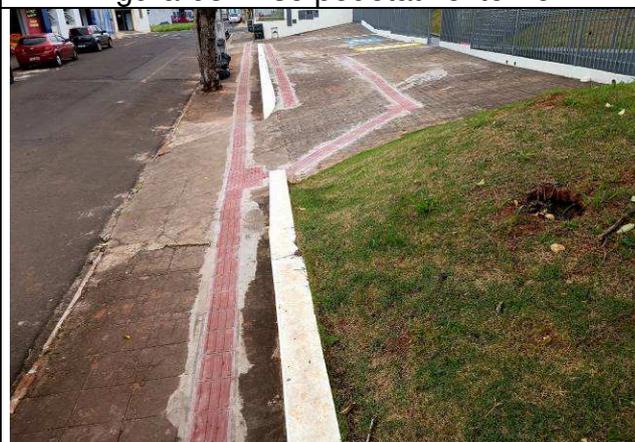
Figura 70: Piso podotátil externo.

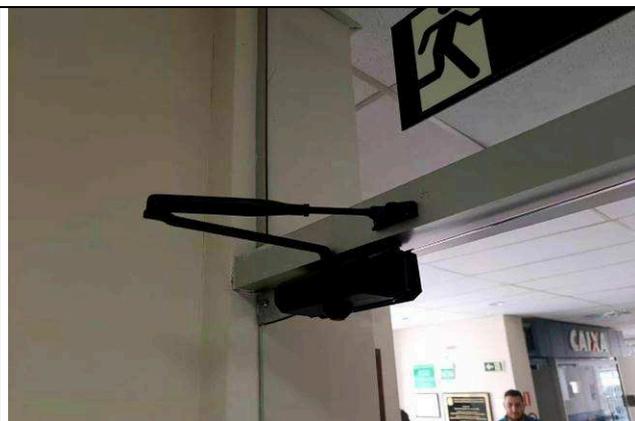
Figura 77: Mola aérea instalada.

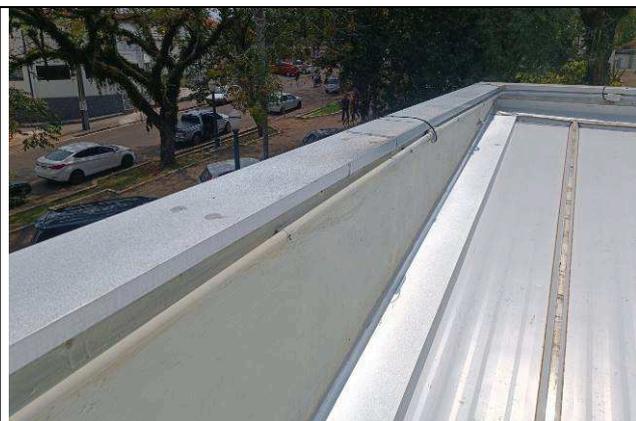
Figura 78: Infraestrutura elétrica platibanda.
