RELATÓRIO FOTOGRÁFICO – 3ª MEDIÇÃO

OBRA: ADEQUAÇÕES NECESSÁRIAS PARA OCUPAÇÃO PLENA DO FÓRUM TRABALHISTA DE APUCARANA.

CONTRATADA: CONSTRUTURA DEKA LTDA.

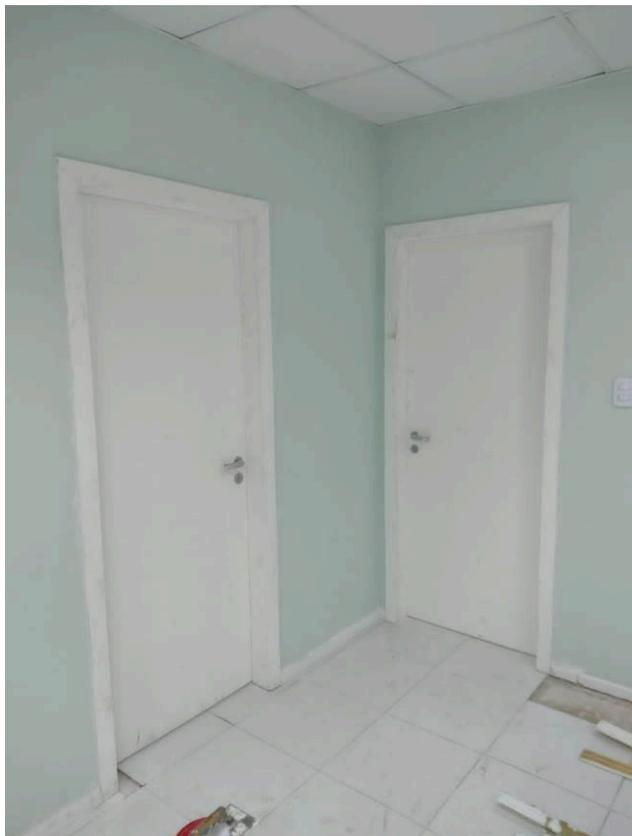
Figura 42C: Instalação de 2 portas 80x210cm removidas de outro local e instaladas na sala 1 do Cejusc

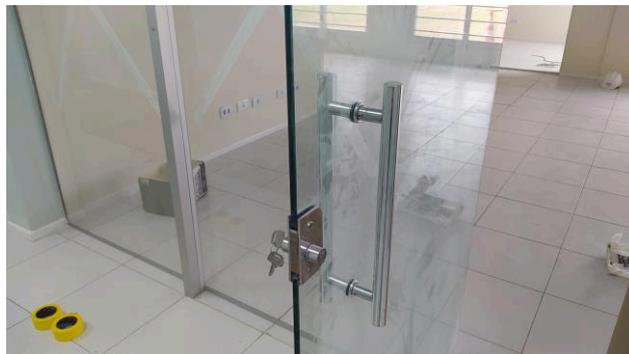
Figura 43C: Instalação de duas portas de vidro tamanho 80x210cm, no acesso principal ao Cejusc

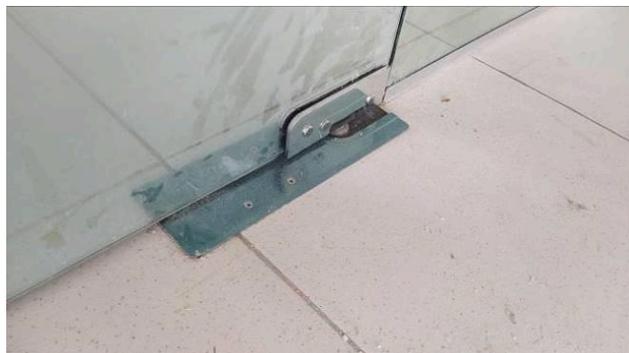
Figura 44C: Detalhe de mola de piso, instalada nas portas de vidro temperado do Cejusc

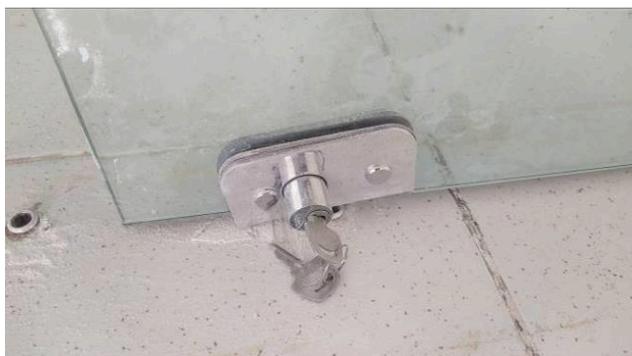
Figura 45C: Detalhe de fechadura de piso, instalada nas portas de vidro do Cejusc

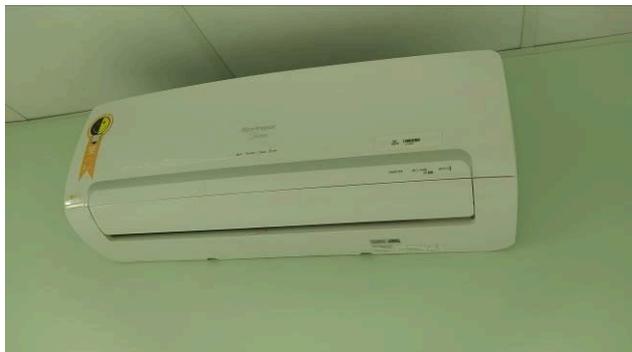
Figura 47C: Aparelho de ar condicionado, removido da sala de conciliação e instalado na sala 1 do Cejusc

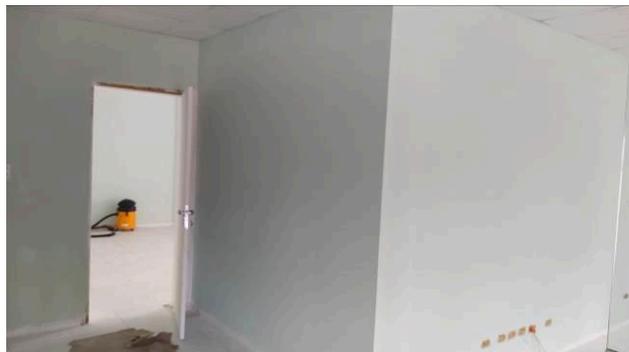
Figura 48C: Pintura de paredes do Cejusc

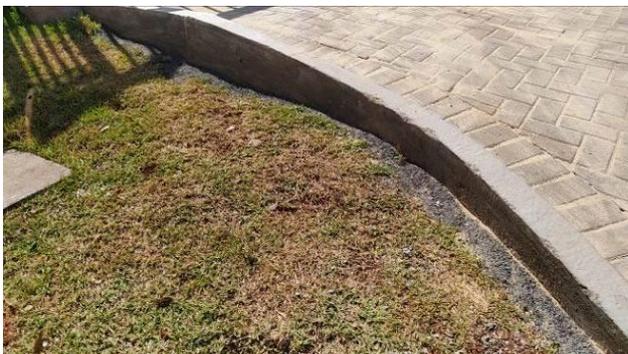
Figura 57C: Detalhe da viga de travamento lateral

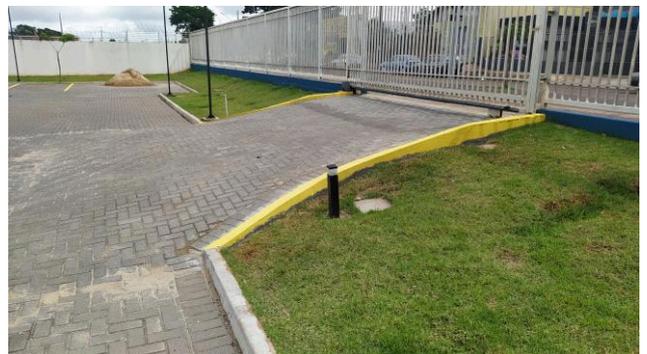
Figura 58C: Detalhe da viga de travamento lateral após pintura
