RELATÓRIO FOTOGRÁFICO – 2ª MEDIÇÃO

OBRA: CONTRATAÇÃO DE SERVIÇO DE SUBSTITUIÇÃO DA COBERTURA, PINTURA EXTERNA E INTERNA E SERVIÇOS COMPLEMENTARES, NO IMÓVEL DA VARA DO TRABALHO DE PINHAIS/PR.

CONTRATADA: MWS MAGRO CONSTRUÇÃO CIVIL EIRELI.

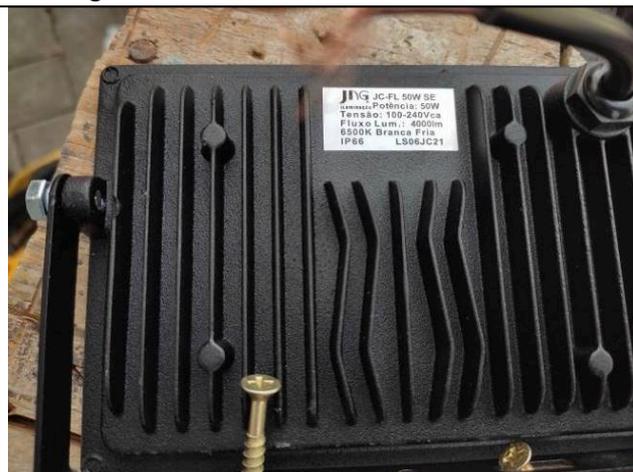
Figura 97: Refletores da fachada.

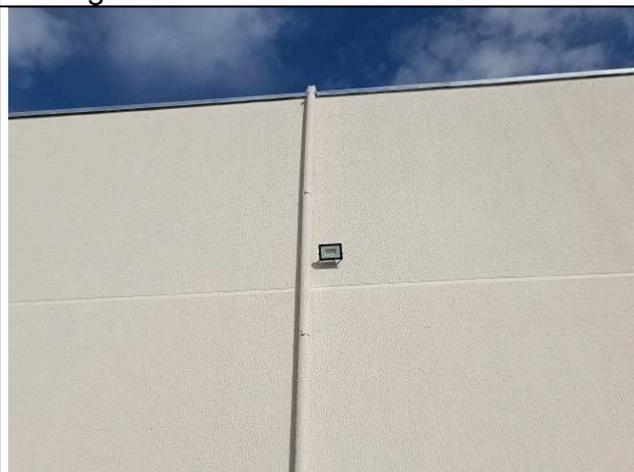
Figura 98: Refletores da fachada.

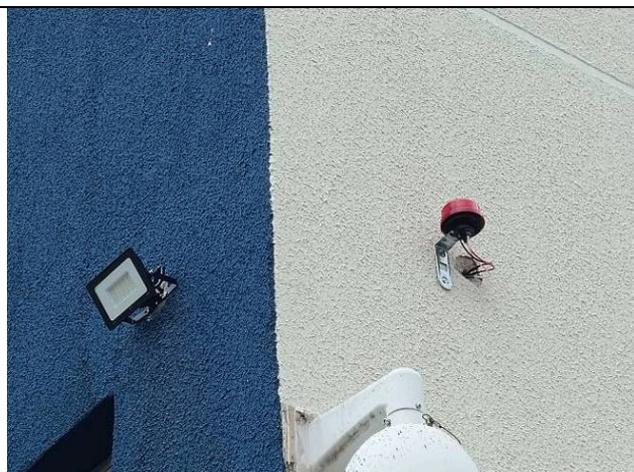
Figura 99: Refletores da fachada e relé fotoelétrico.

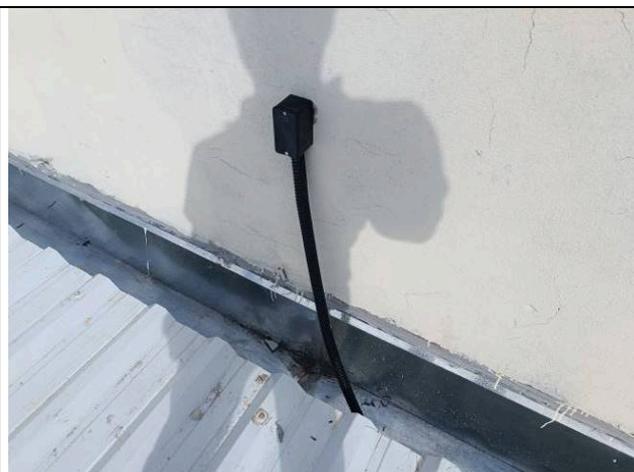
Figura 100: Infraestrutura elétrica interna – platibandas.

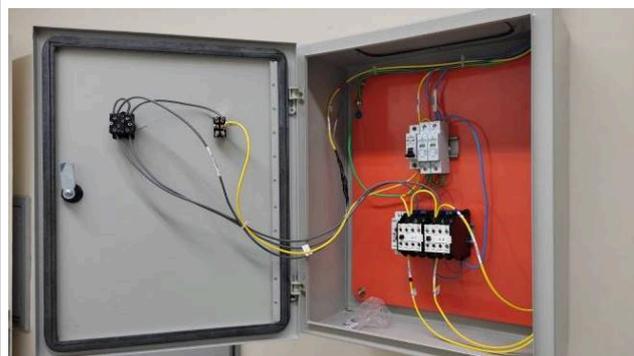
Figura 102: Quadro de iluminação – componentes internos.

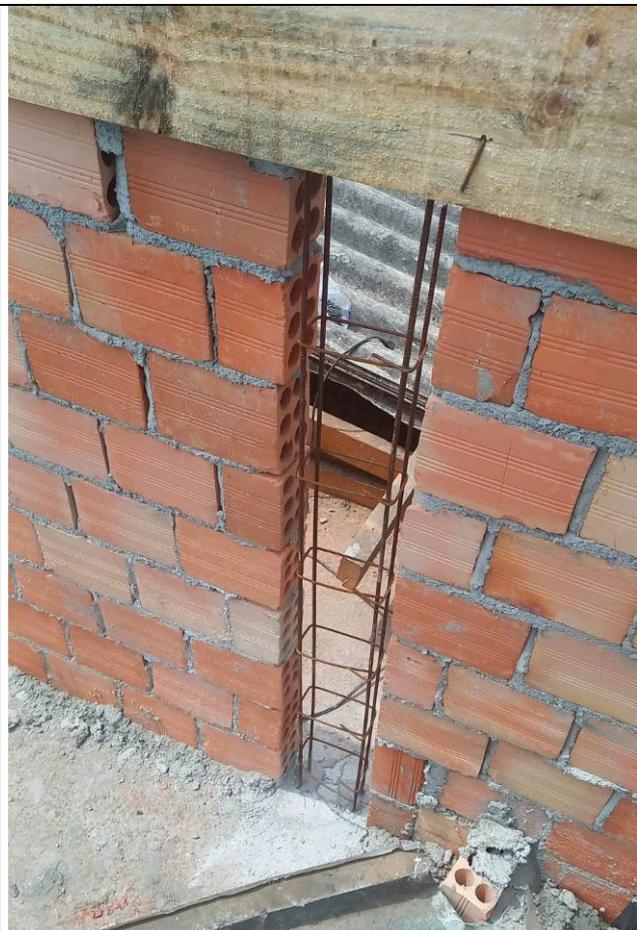
Figura 104: Pilaretes, cinta e parede de alvenaria da cobertura.

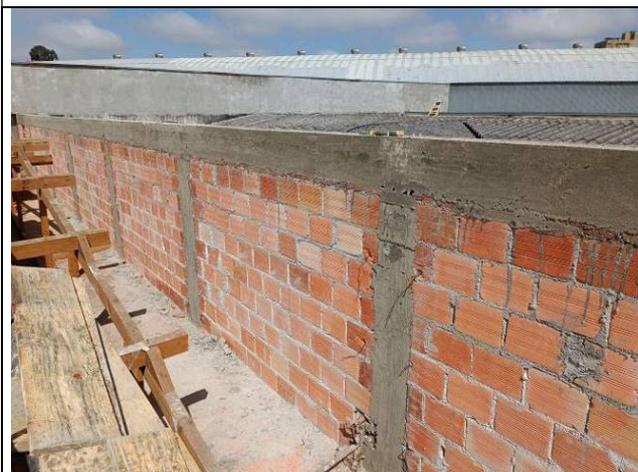
Figura 105: Pilaretes, cinta e parede de alvenaria da cobertura.

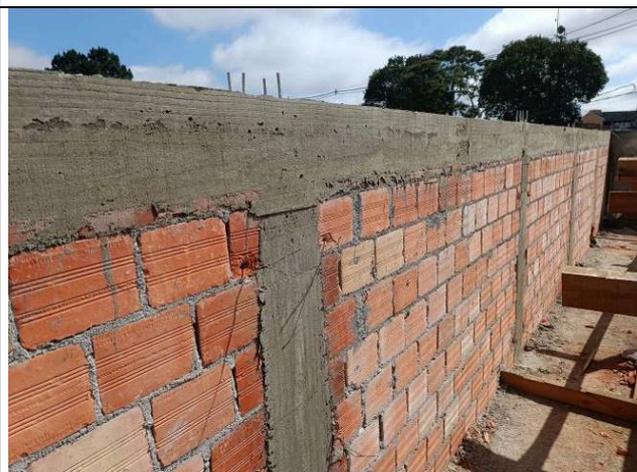
Figura 106: Pilaretes, cinta e parede de alvenaria da cobertura.

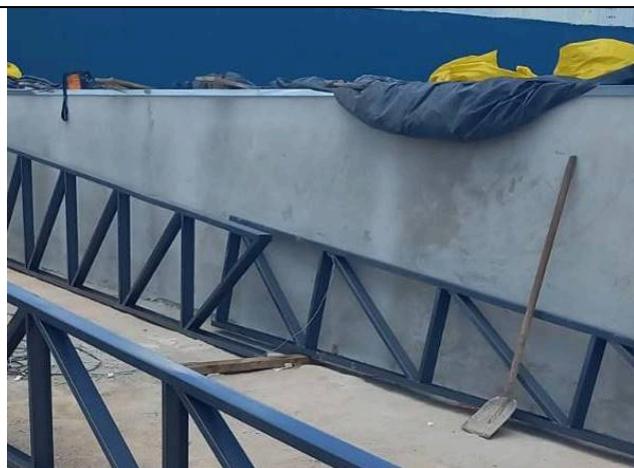
Figura 107: Parede de alvenaria da cobertura.

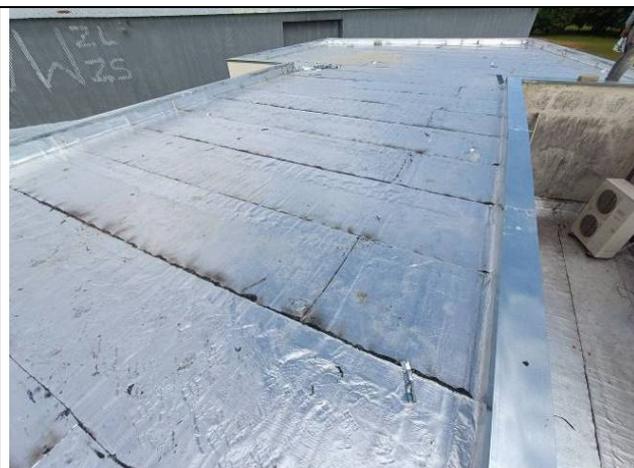
Figura 108: Impermeabilização com manta asfáltica – cobertura superior.

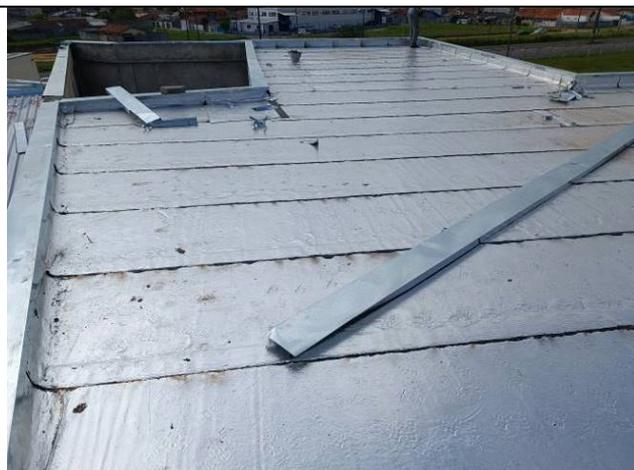
Figura 109: Impermeabilização com manta asfáltica – cobertura superior.

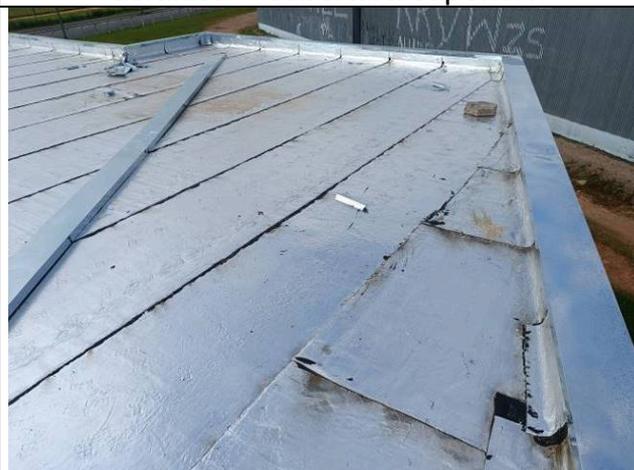
Figura 110: Impermeabilização com manta asfáltica – cobertura superior.

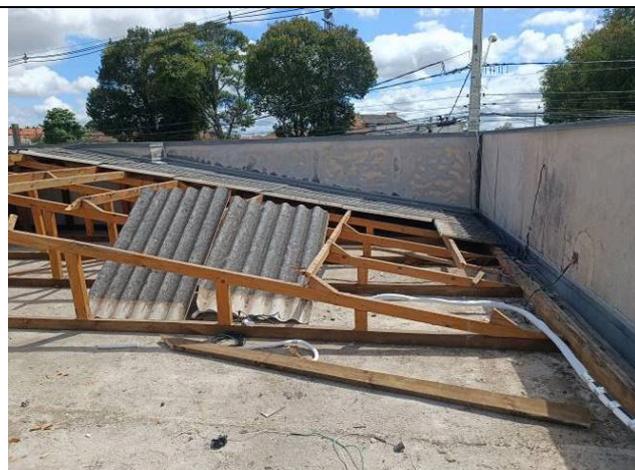
Figura 113: Relocação condensadoras.

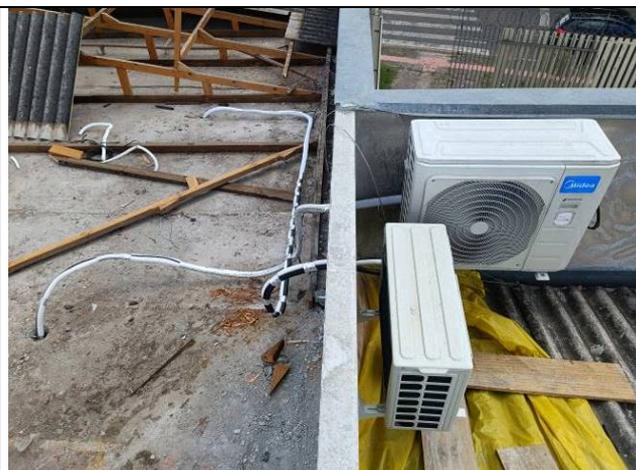
Figura 114: Relocação condensadoras.

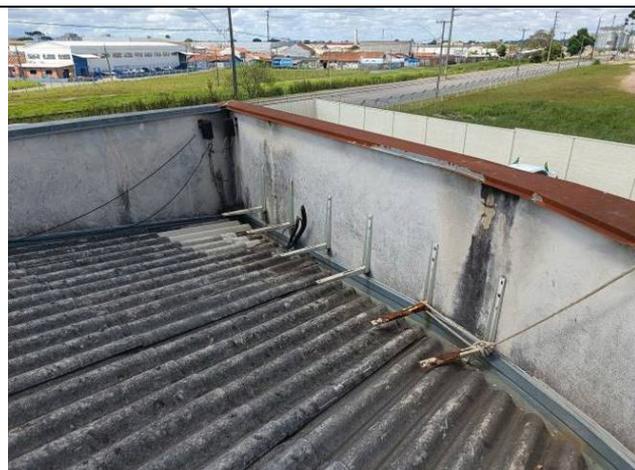
Figura 115: Relocação condensadoras.

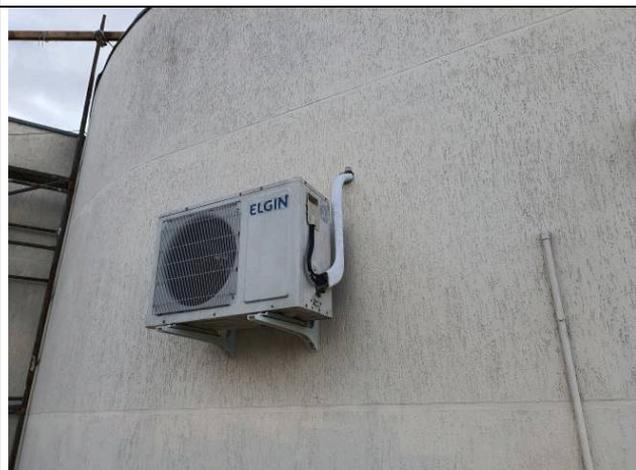
Figura 116: Relocação condensadoras.

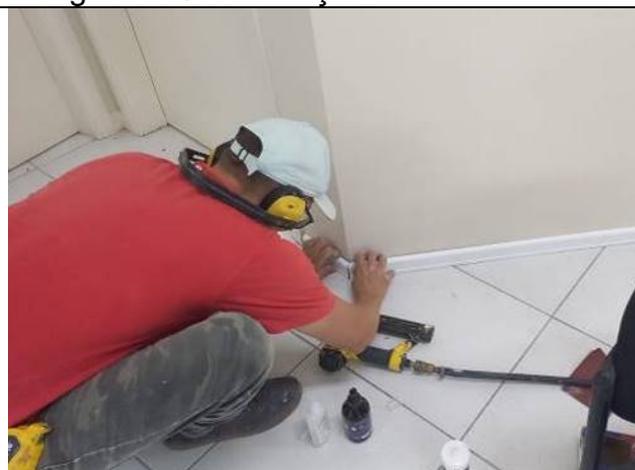
Figura 117: Rodapés.

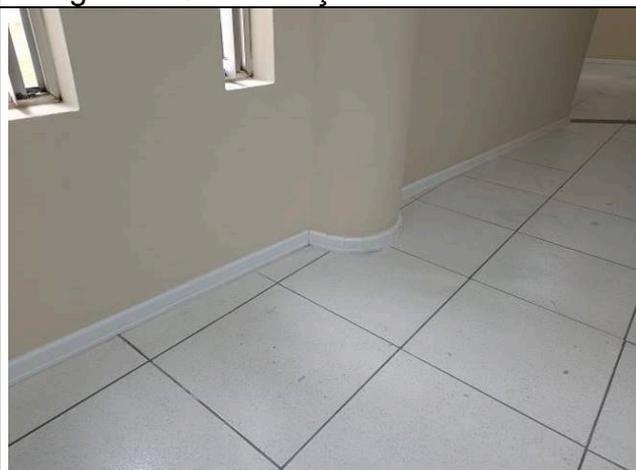
Figura 118: Rodapés.

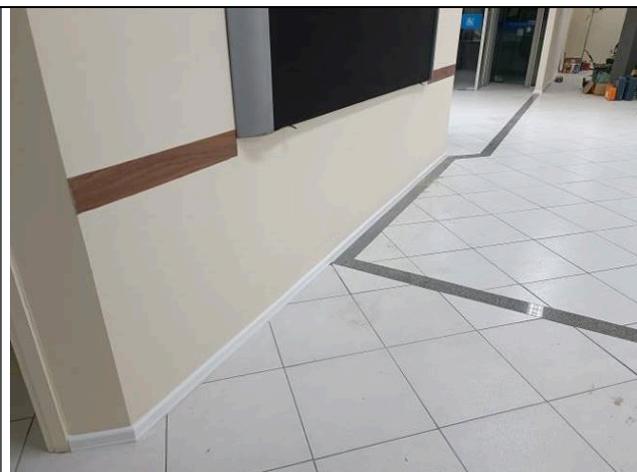
Figura 119: Rodapés.

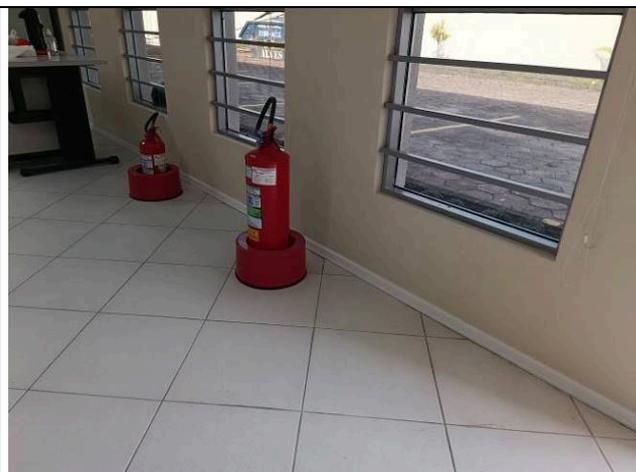
Figura 120: Rodapés.
